Antikvarisk kontroll

# Oxie kyrka

Nytt läktarräcke

Malmö Kulturmiljö  
Enheten för Kulturmiljövård  
Rapport 2008:004

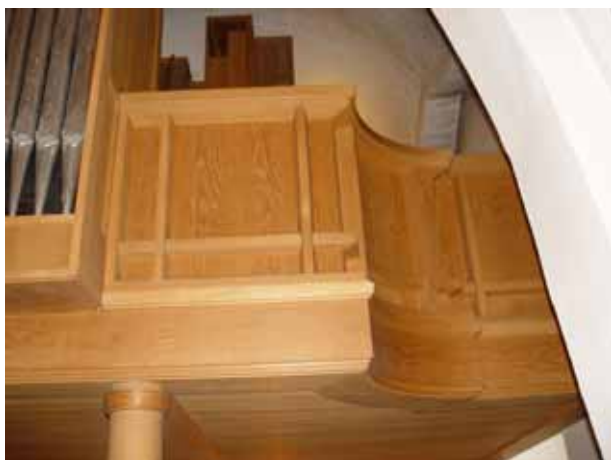
Detalj före.

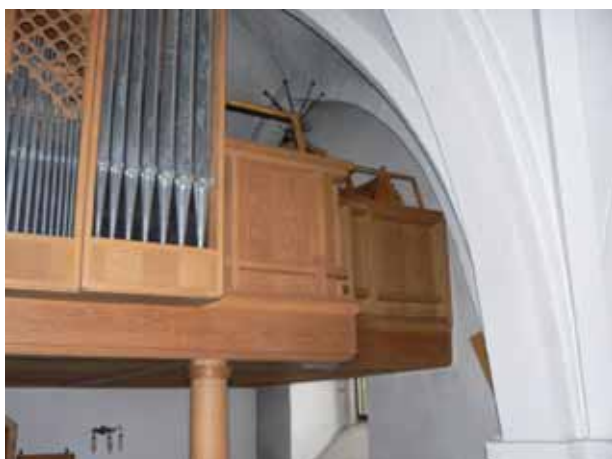
Detalj efter.

Åtgärderna 2007 omfattade i huvudsak att den nuvarande läktarbalustraden kompletterades med ett nytt räcke i järn som förankrades på träbalustradens insida. Järnet målades i samma kulör som befintligt läktare.

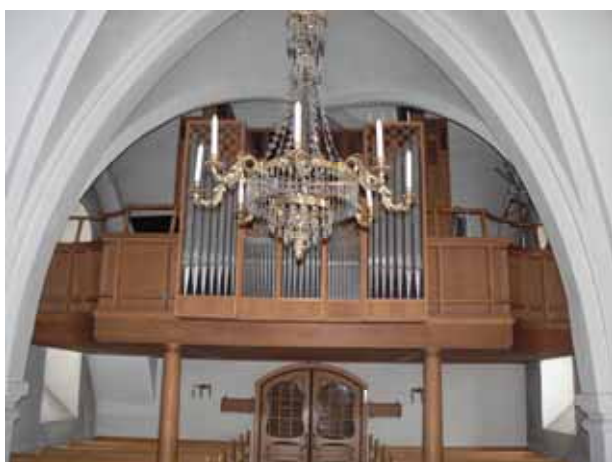
Läktare efter.
