Antikvarisk kontroll

Näsums kyrka

INBROTTS- OCH BRANDLARMSINSTALLATION

Malmö Kulturmiljö
Enheten för Kulturmiljövård
Rapport 2008:017

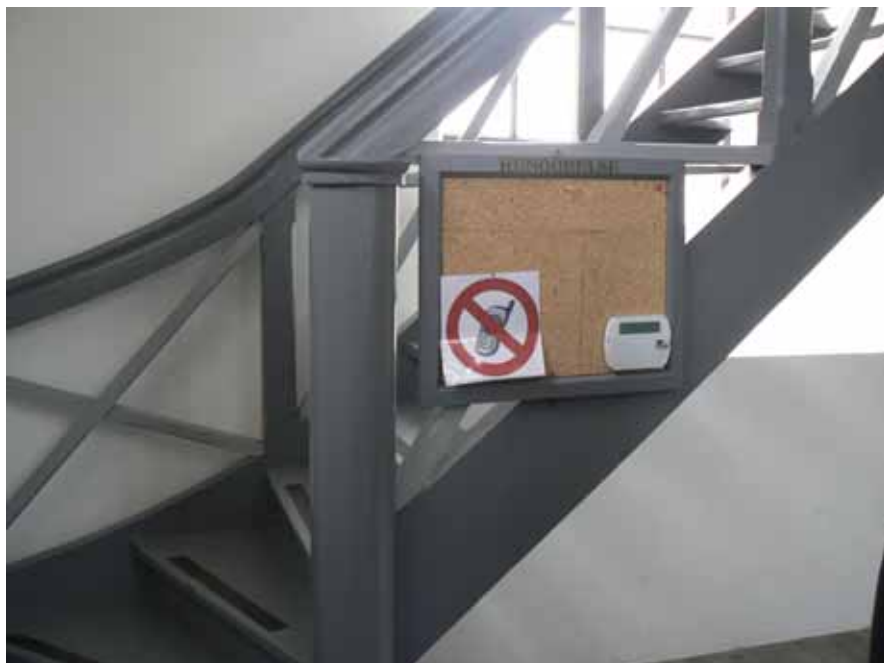
Inbrottslarmets manövertablå placerad på anslagstavlan i vapenhuset

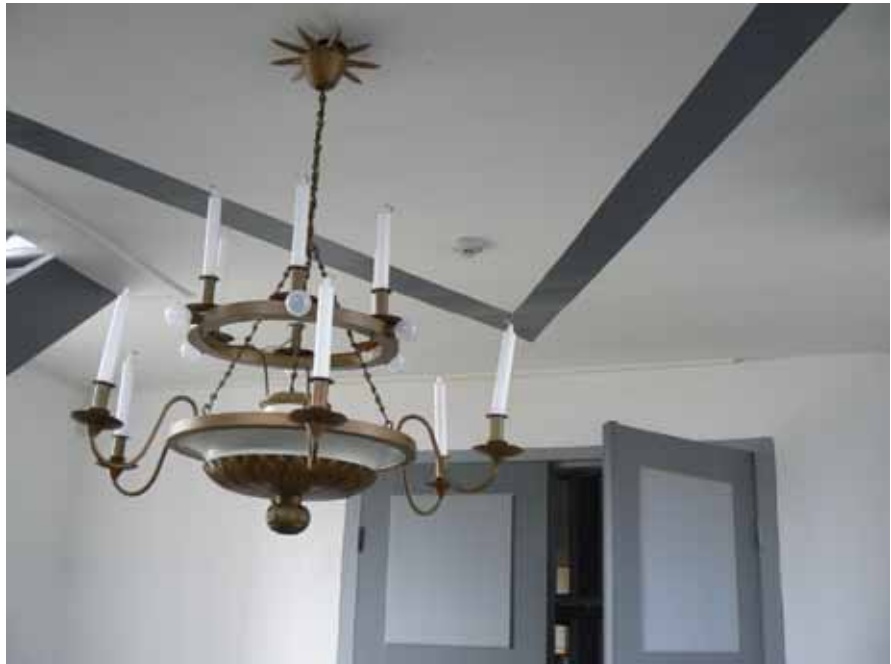
Branddetektor i vapenhuset

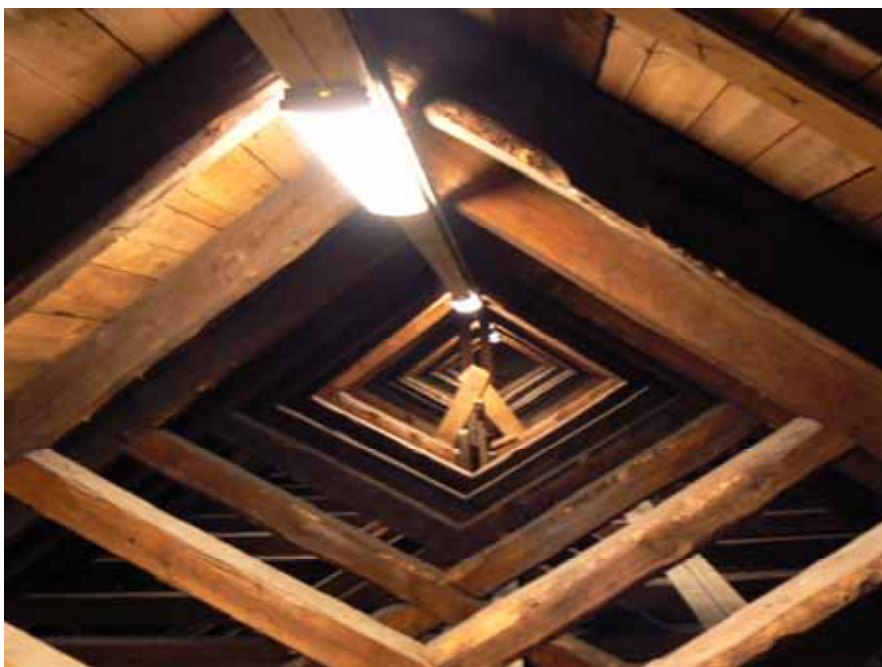
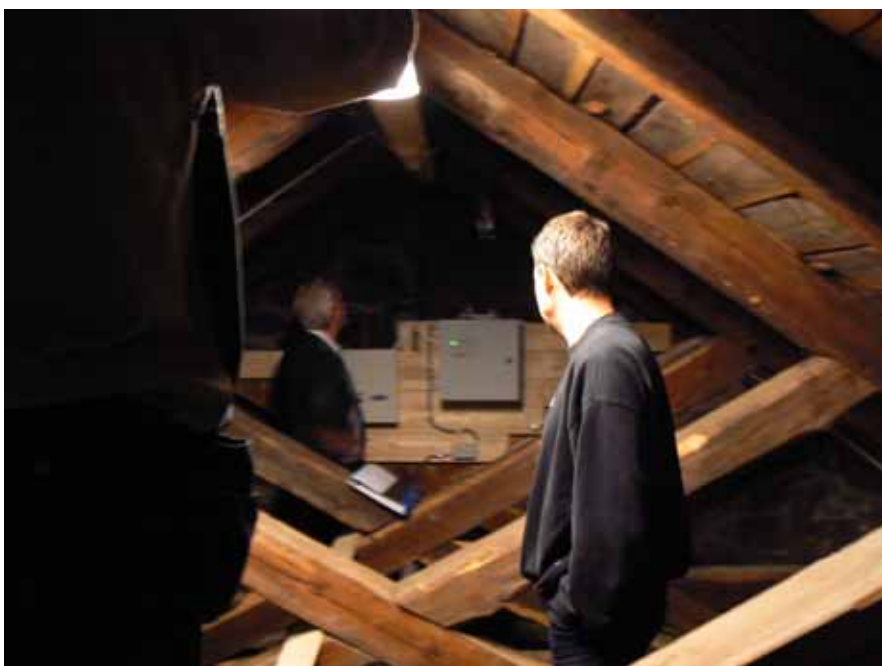
Installerad belysning samt aspirerande brandlarmssystem förlagt till vinden

För framtida service och underhåll installerades ny belysning på vinden samt byggdes landgång och steg.
