Vård- och underhållsplan

Kronetorps mölla

Fastigheten Arlov 7:16 i Burlövs kommun
Skåne län

Malmö Kulturmiljö
Enheten för Kulturmiljövård
Rapport 2008:018

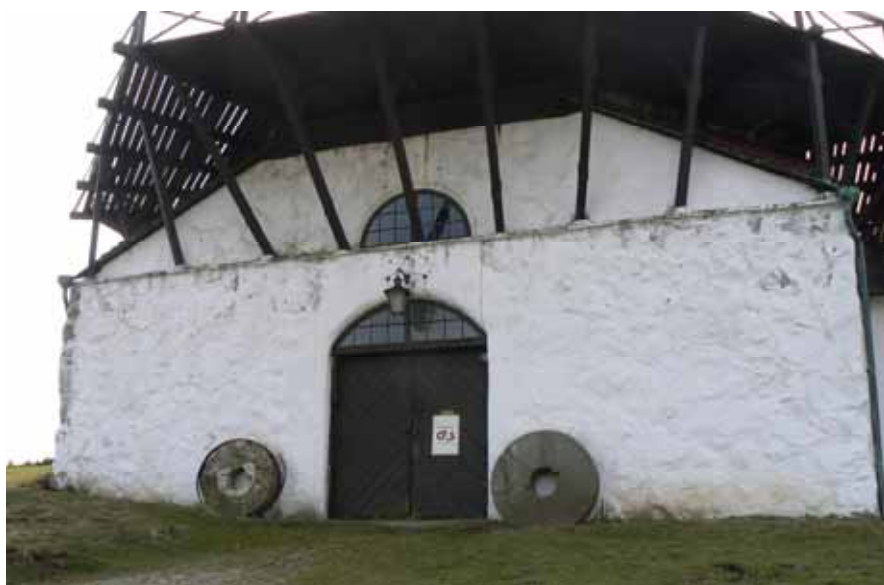
Foten: Foten med port och lunettfönster.

En kraftig spricka går över södra fasaden vid fönstret och ned till portgångens valv. En likartad men betydligt mindre spricka syns på motsvarande ställe på norra fasaden. Båda sprickorna finns även på insidan och är alltså genomgående.

Åtgärd: Sprickbildningarna är så kallade krympsprickor och beror på rörelser i murverket. Det är naturligt att dessa sprickor uppträder där det finns svagheter i murverket, vid exempelvis fönster eller portöppningar. Skadorna på murverket är ännu inte alarmerande och kan lagas upp med kalkbruk. I fortsättningen bör det skadade murverket besiktigas med två års intervall och vid behov lagas upp med hydrauliskt kalkbruk. Att laga sprickorna hindrar vatteninträning och därmed också frostsprängning av murverket.

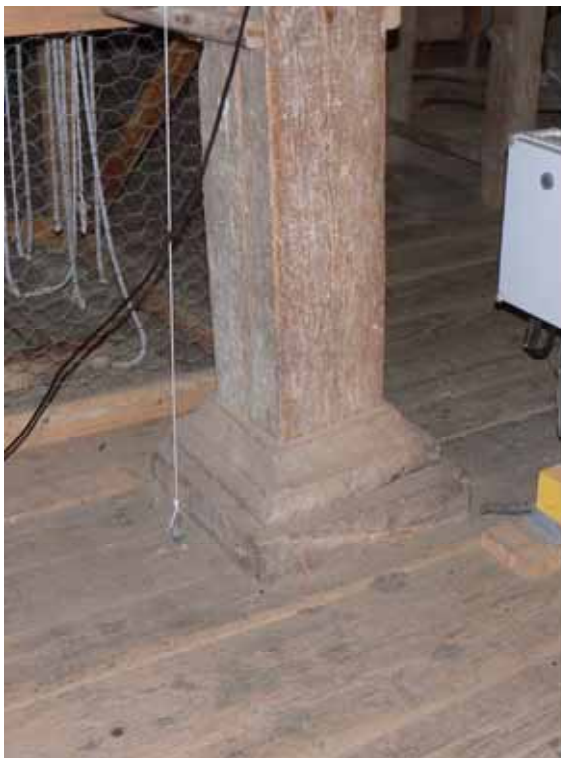
På magasinloftet har en betydande förskjutning av den sydöstra pelaren ägt rum.

Till vänster: Förskjuten pelare. Till höger: Hussvampsangrepp.

Åtgärd: Att härleda orsaken till förskjutning av den sydöstra pelaren kräver en ingående analys. I dagsläget hänger ett lod på plats och rörelserna bör mätas varje år för att kontrollera om rörelserna som orsakat förskjutningen fortfarande är pågående. Om rörelserna är pågående skall en fördjupad analys göras och eventuella åtgärder sättas in så att inte rörelserna fortsätter. Möjligen borde även hättan vridas ett kvarts varv med tätare intervaller än idag för att undvika statisk belastning på pelaren. Se även bilaga 1.

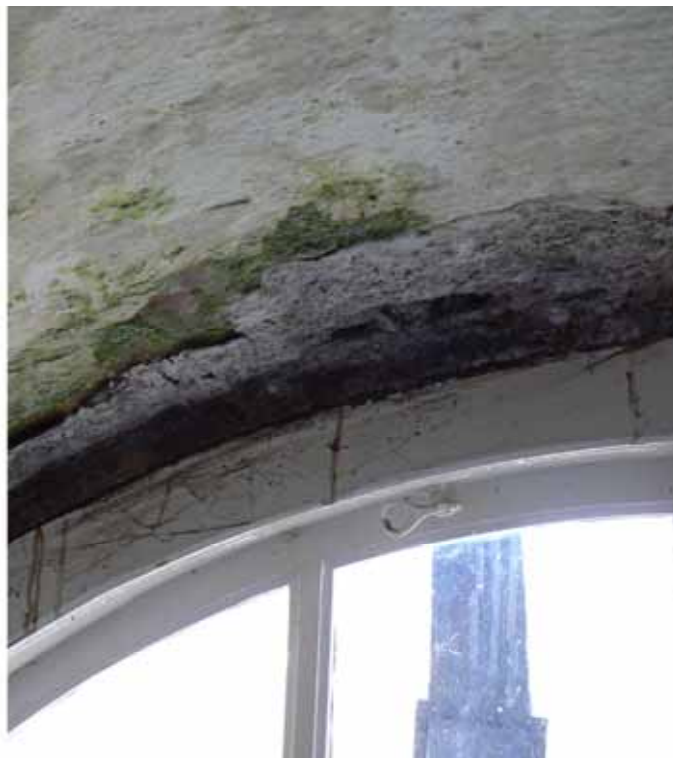
Ett omfattande svampangrepp av äkta hussvamp har påträffats vid lunettfönstret på magasinloftet.

Åtgärd: Hussvampsangreppet är i skrivande stund under åtgärd.

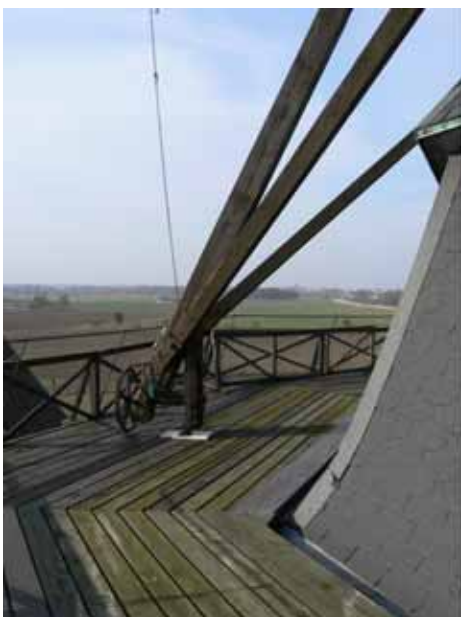
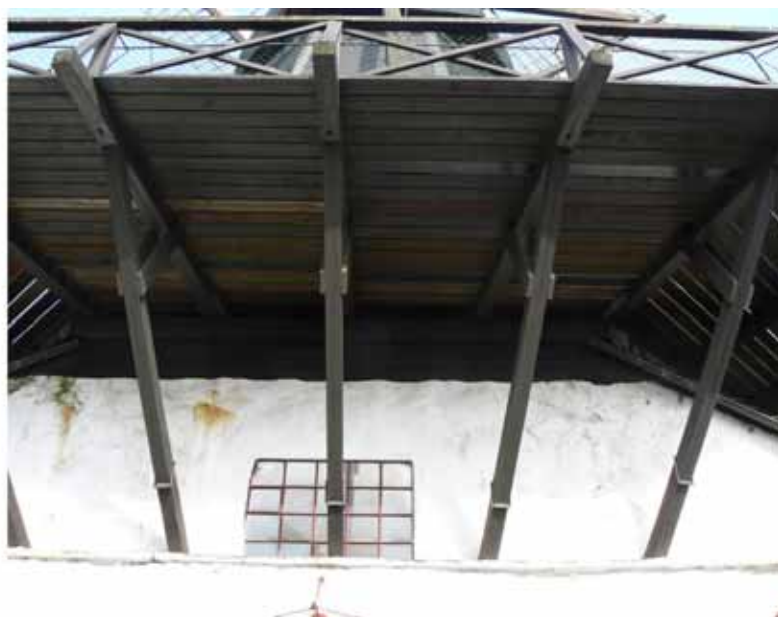
Plåtningen i kanterna in mot kvarnkroppen har släppt på flera ställen.

Till vänster: Omgången från ovasidan. Till höger: Omgången sedd underifrån.

Åtgärd: Se över och åtgärda plåtning.

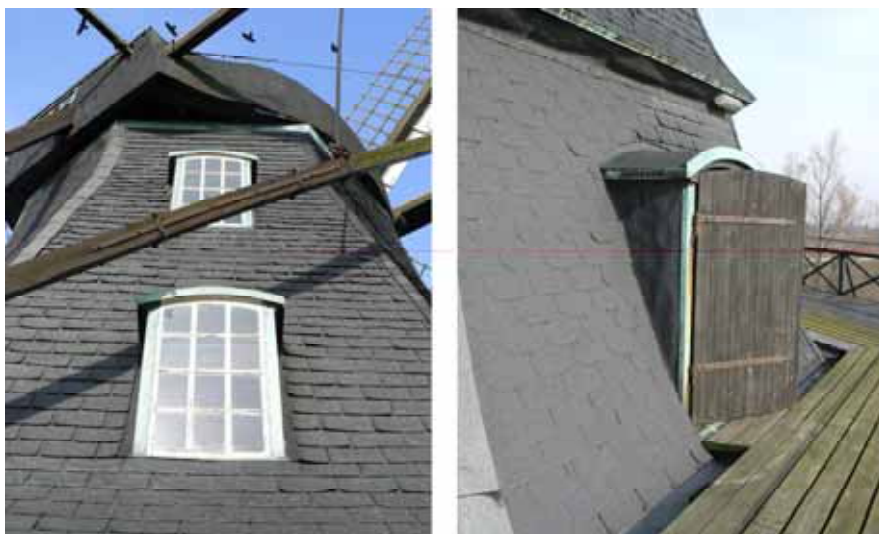
Kvarnkroppen med dess beklädnad i pappshingel.

Pappshingeln sitter bitvis dåligt mot underlaget och shingel saknas på vissa ställen.

Åtgärd: Pappshingeln bör bytas till takpapp (se bilaga 1).

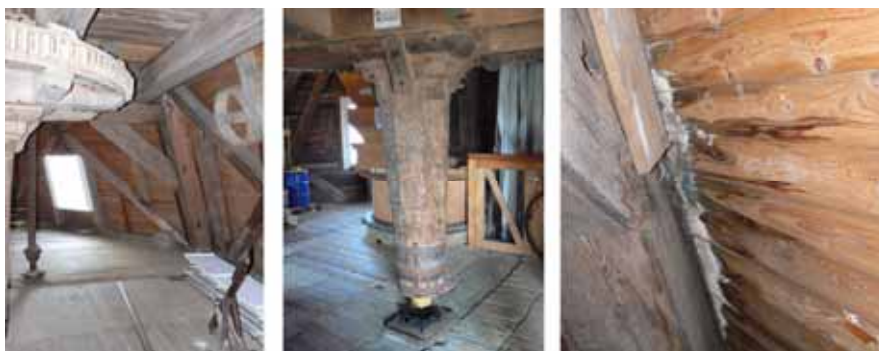
Till vänster: Broloftet. Mitten: Kvarnloftet. Till höger: Fuktskada.

Rötskadat virke finns på flera ställen till följd av den betydande vatteninträngning som har konstaterats av Dansk Bygningsanalys AS. Se företagets rapport, ärendenummer B-6692 mars 2007.

Åtgärd: Rötskadat virke bytes. Var noggrann med dimensioner, träslag och konstruktion. Monteringen ska utföras lika befintlig.

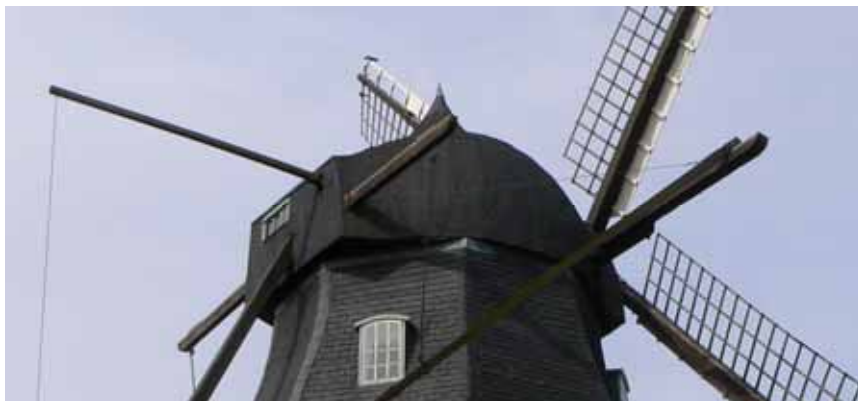
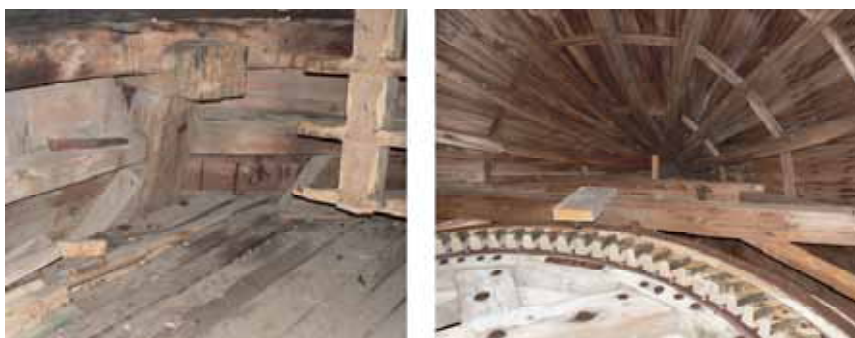
Vingarnas vindskivor uppvisar rötskador.

Felaktigt monterade rutor i fönster på hätteloftet har orsakat läckage. Fönstret tillkom sannolikt på 1960-talet.

Åtgärd: Ersätt rötskadade delar av vingarnas vindskivor mot färskt virke. Täckmålas med vit linoljefärg.

Åtgärd: Fönstret med felaktigt monterade rutor bör tas bort och ny panel och papp återmonteras (se bilaga 1).
