Antikvarisk kontroll

Gustav Adolfs kyrka, Viby

INVÄNDIG RESTAURERING

Malmö Kulturmiljö
Enheten för Kulturmiljövård
Rapport 2008:023

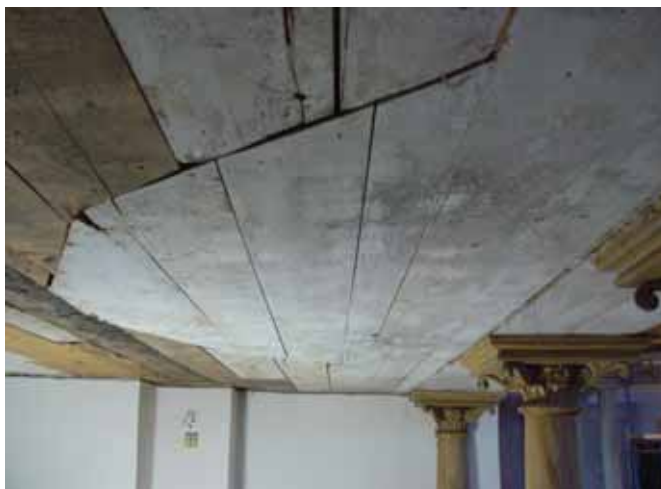
- En dåligt spänd väv i taket under västra läktaren demonterades och ersattes med ny dubbelpärspontad panel som målades med ljus grå linoljefärg. Förhoppningen var att den äldre träpanelen under väven skulle vara i så bra skick att den kunde tas fram och eventuellt endast målas. Det visade sig dock att trätaket var lagat och lappat med brädor av skilda dimensioner, varför den nämnda pärspontpanelen kom på plats.

Takbrädor under västra orgelläktaren, efter att väven tagits bort

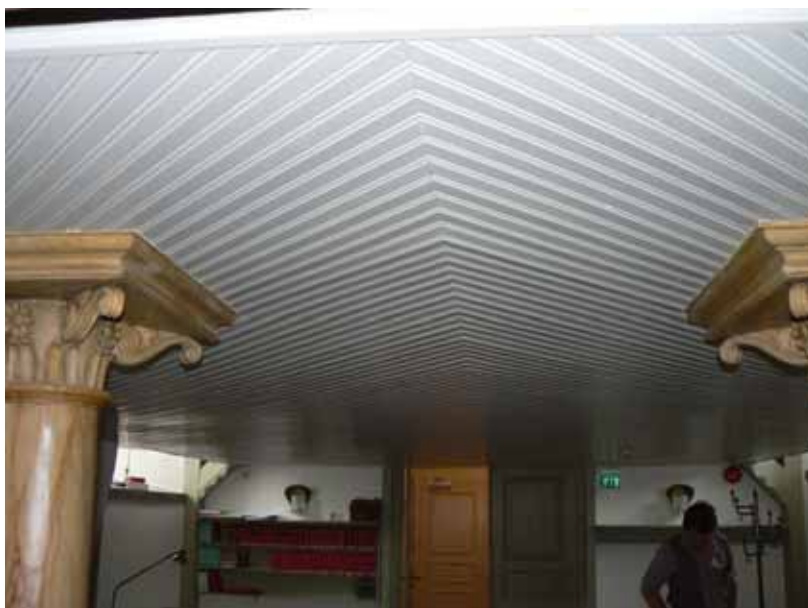
Pärspontpanel målad med linoljefärg

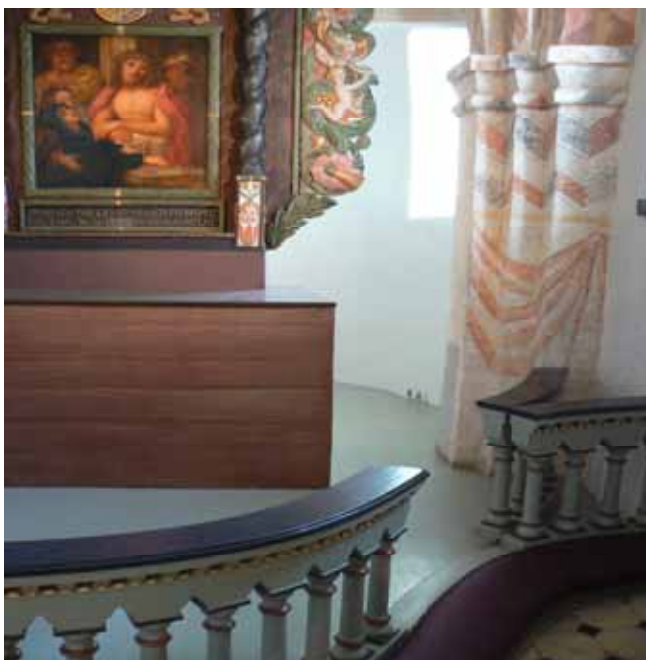
- Nya balkar och golv i långhus och korsarm. Skadorna, främst kraftiga orangrepp, på trägolven var så omfattande att beslut togs att lägga nya brädgolv i långhus, kor, absid och nykyrka. I kor och absid målades det nya golvet med linoljefärg i den ljusgrå ton som fanns på det äldre trägolvet. De övriga nya golvbrädorna av furu behandlades med trälut + brunpigmenterad Timberex olja, fabrikat Welin & Co. De äldre demonterade golvbrädorna var i brun nyans och fernissade. Avvikelser har skett efter samråd med antikvarisk kontrollant

Nytt trägolv målat med linoljefärg

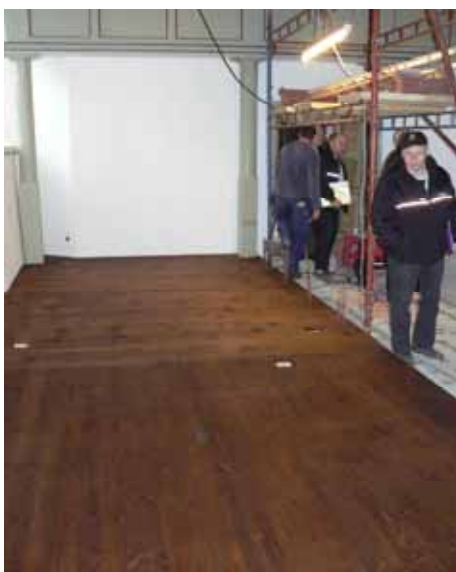
Nytt golv i nykyrkan

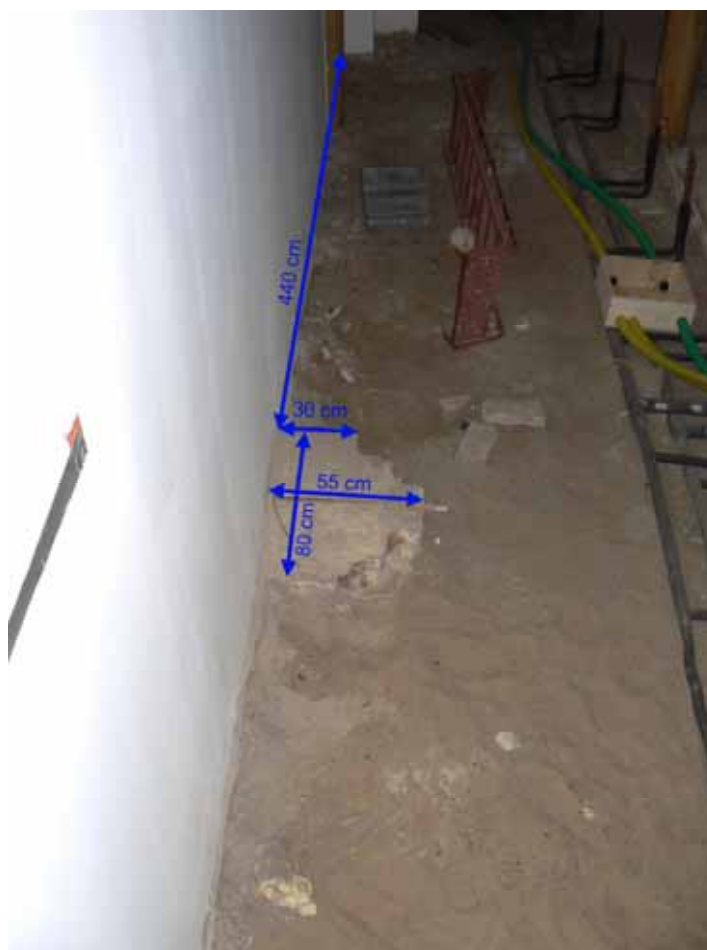
När trägolvet under bänkkvarteret på långhusets södra sida demonterades framkom rester av den nedre delen av en rivna valvpilaster, belägen mellan de nuvarande södra fönstren. Det påträffade pilasterfragmentet i tegel härrör troligen från tiden då valvslagning vanligtvis utfördes i våra romanska landsortskyrkor, d.v.s 1400-talet. Troligen har långhuset varit välvt med två kryssvalv, slagna av tegel. Det var sålunda inte bara det nuvarande bevarade valvslagningen i koret utan även långhuset var kryssvälvt. Av den motsvarande södra pilasterens fundament fanns det inga spår. Förklaringen finns i att när nykyrkan byggdes var det nödvändigt att riva merparten av den tidigare norra långhusväggen. Däremot påträffas enstaka grundstenar både till den ursprungliga norra väggen, där nu valvet till nykyrkan finns, och till den äldre västra gavelväggen som låg under den nuvarande orgelläktarens östligaste del. Denna västliga ursprungliga gavelvägg bör rimligen ha rivits i samband med att tornet byggdes 1784. Tolkning: Rivningen av valven i långhuset utfördes med stor sannolikhet i samband med att nykyrkan byggdes 1822. För att integrera kyrkans äldre och yngre delar så att en harmonisk helhet präglade kyrkorummet uppfördes tunnvalv av trä även i det medeltida långhuset. Rent tekniskt skulle det, om man hade behållit de medeltida valven i långhuset, behövas fristående pelare för att bära upp kryssvalvet och då hade dessa hamnat i det nuvarande valvet mellan den gamla och nya delen av kyrkan. Tidigare uppgifter att det ursprungliga platta trätaket i långhuset skulle ha ersatts av det nuvarande tunnvalvet är således inte en korrekt tolkning.

Bild mot väster. Resterna av den rivna valvpilastern belägen mellan södra långhusväggens nuvarande fönsteröppningar.

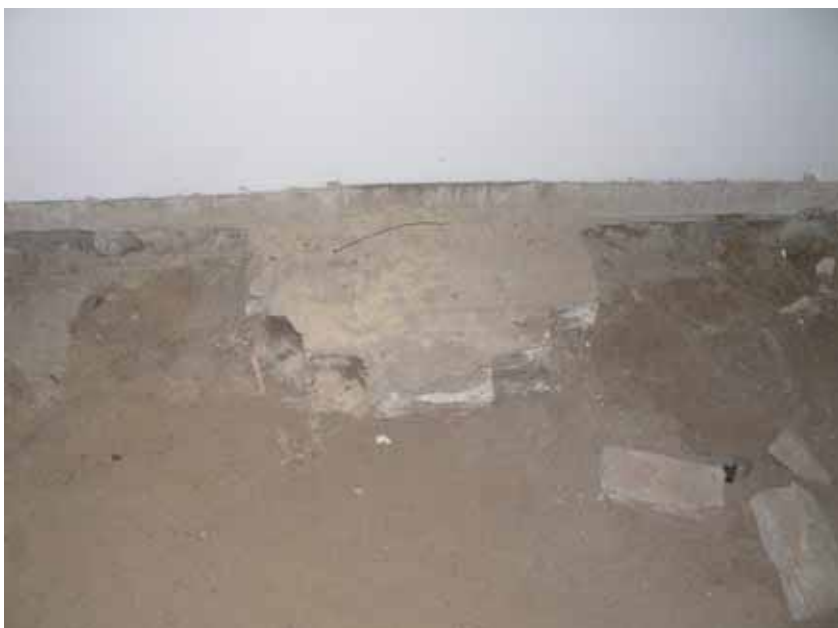
Pilasterfragment mot söder

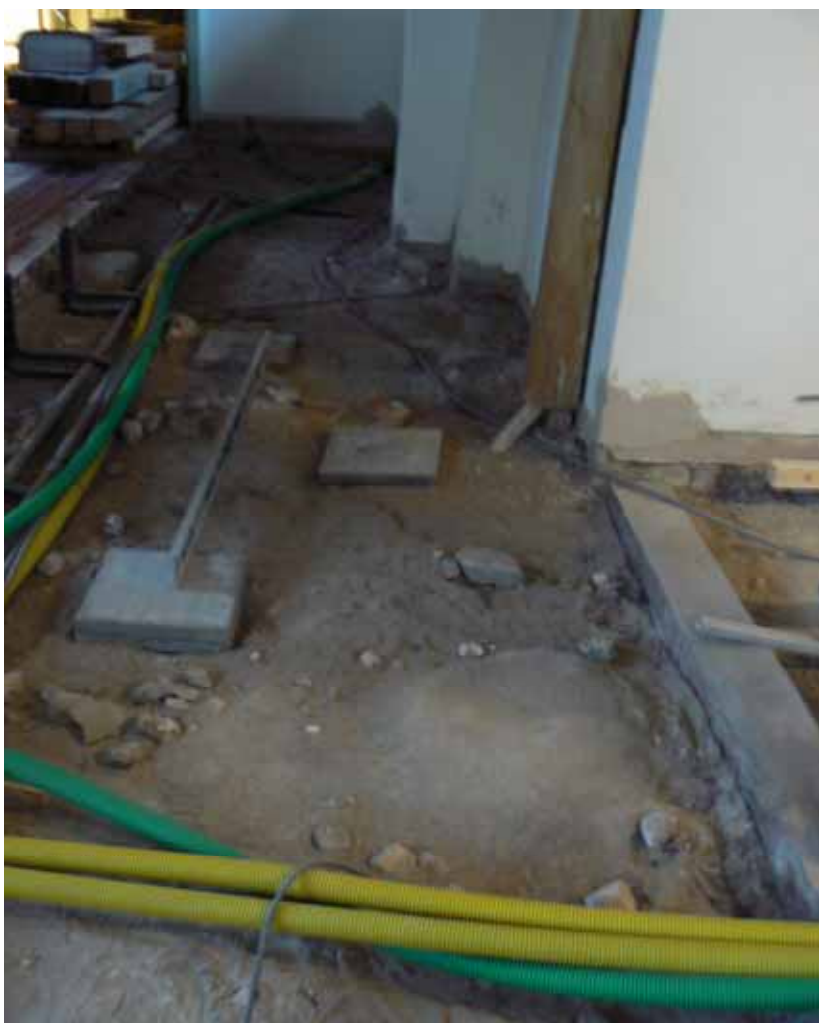
Bild mot väster. Grundstenar till den romanska kyrkans rivna norrvägg

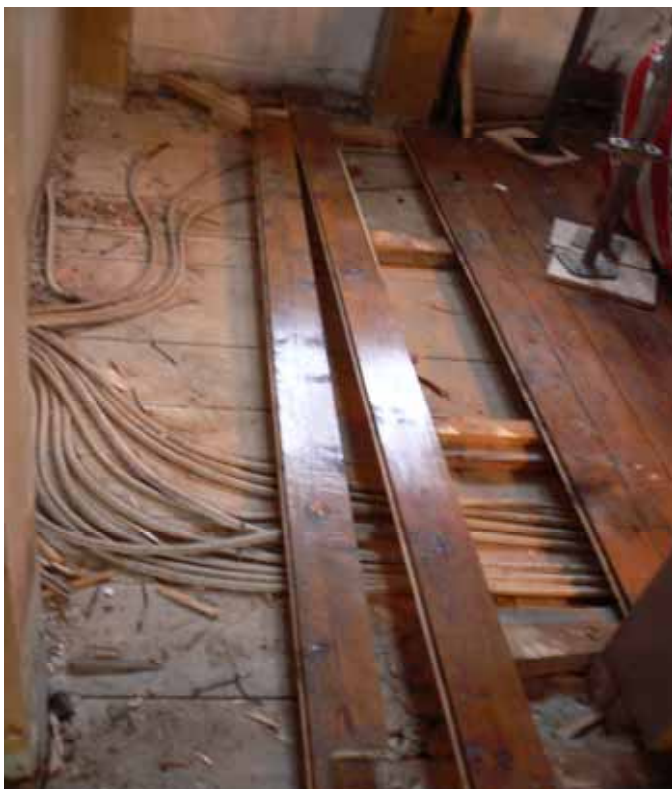
Det brunlackerade trägolvet som vid den nu aktuella restaureringen togs bort härrör således från 1902. I det ovan citerade kontraktet från 1901 omnämns "det gamla golfved i kyrkan". Delar av detta tidiga trägolv framkom i nykyrkan under det nu demonterade golvet. Troligen rör de sig om nykyrkans ursprungliga trägolv från 1822. Brädorna består av sågad fur med not, medan balkarna är bilade. Omnämnas skall att även platsen för kyrkans värmekamin, placerad vid valvet mellan långhuset och nykyrkans sydvästra hörn, framkom. Denna äldre värmekälla uppges ha tagits bort i samband med restaureringen 1939-40.

Nykyrkans ursprungliga trägolv från 1822 samt det nu borttagna brunlackerade golvet

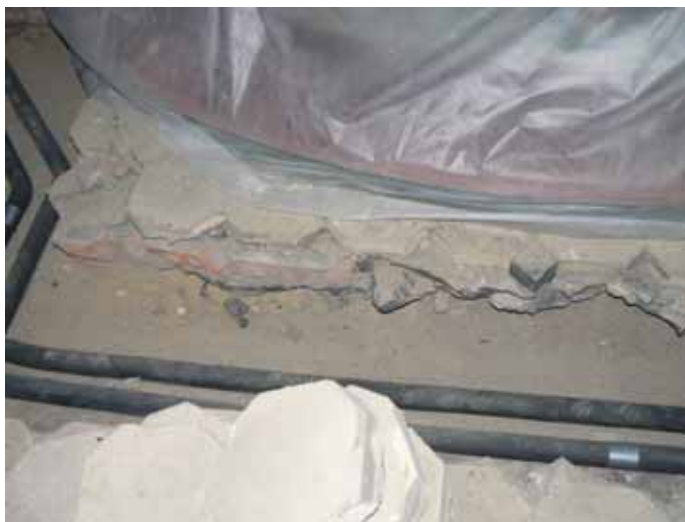
Under det nuvarande stengolvet bestående av svarta och gula tegelplattor i långhuset och nykyrkan gångar återfanns ett äldre tegelgolv som med stor sannolikhet härrör från tiden då nykyrkan byggdes 1822. Det är nämligen samma typ av rött tegel både i nykyrkan och i den äldre delen av kyrkorummets. Tilläggs skall att två avvikande golvplattor påträffades i kyrkorummets sydvästra hörn, tegelplattorna 25 x 25 cm och 5 cm tjocka kan vara rester av den ursprungliga golvbeläggningen, men ligger då inte på ursprunglig plats då de framkom i den del som tillhör tornbyggnaden från 1784. Ingen dekoration eller spår av kalkbruk kunde iakttagas på golvplattorna. I samband arbetet med montering av radiatoren i korets södra del framkom fragment från två gravstenar. Gravstensfragmenten har troligen använts som underlag för det senare lagda tegelgolvet.

Framför altarrundeln. Under det nuvarande tegelgolvet ligger det äldre tegelgolvet, troligen från tiden för nykyrkans uppförande.

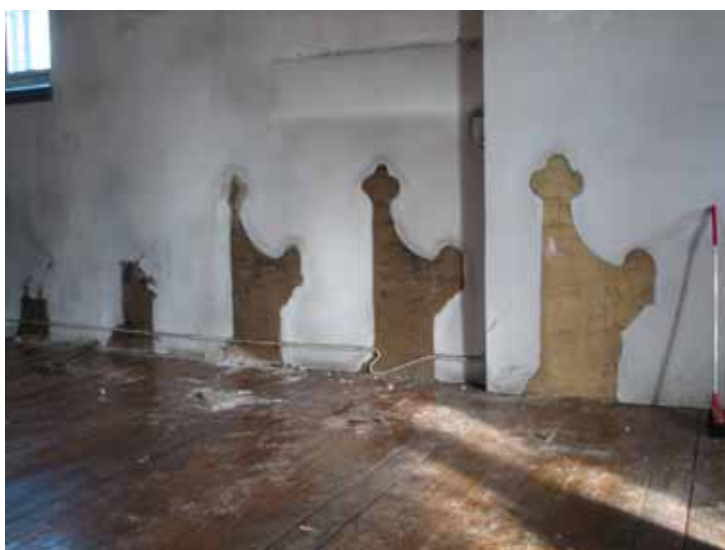
I samband med demontering av bänkarna framkom mot ytterväggarna, både i långhuset och nykyrkan, marmoreringsmålning med en beige gul bakgrund med svagt målade röda och blå linjer. Även på bågen mellan nykyrkan och långhuset västra del framkom rester av målade fältindelning. Marmorering i en beigeaktig ton fanns även ovan triumfbågen mot koret. I ett *"Kontrakt angående målningsarbete i Gustaf Adolfs kyrka"* daterad den 20 december 1901 förbinder sig byggmästare O Jacobsson i Åhus att utföra följande målningsarbete: 1) *"Kyrkans hvalvf målas med limfärg och dekoreras i enlighet med af mig till kyrkorådet aflemnad skiss eller af kyrkorådet bestämmes. 2) "Väggarnas öfre del målas jämväl med limfärg och dekoreras i enlighet med förbemälda skiss eller annan som af kyrkorådet godkänns."* 3) *"Väggarnas nedre del upp till fönstersmygen tillika med vapenhus, kor och sakristia målas med oljefärg; äfvenså hvalvbågarna.*

Nykyrkans östa långsida. Dekorationsmåleri bakom bänkgavlar

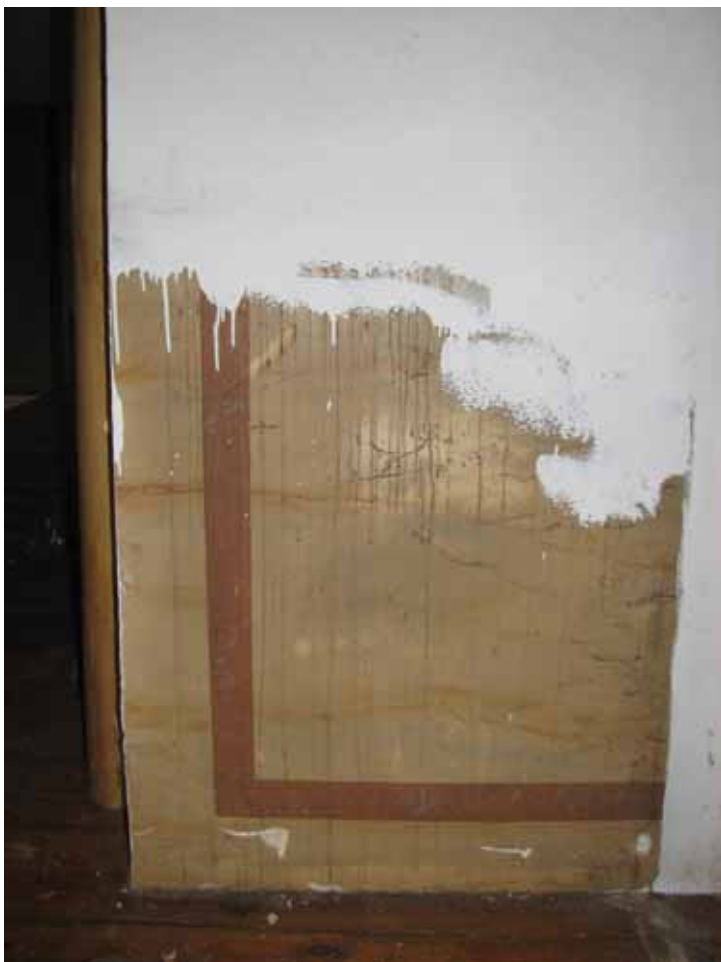
Dekorationsmåleri på bågen mellan långhus och nykyrka

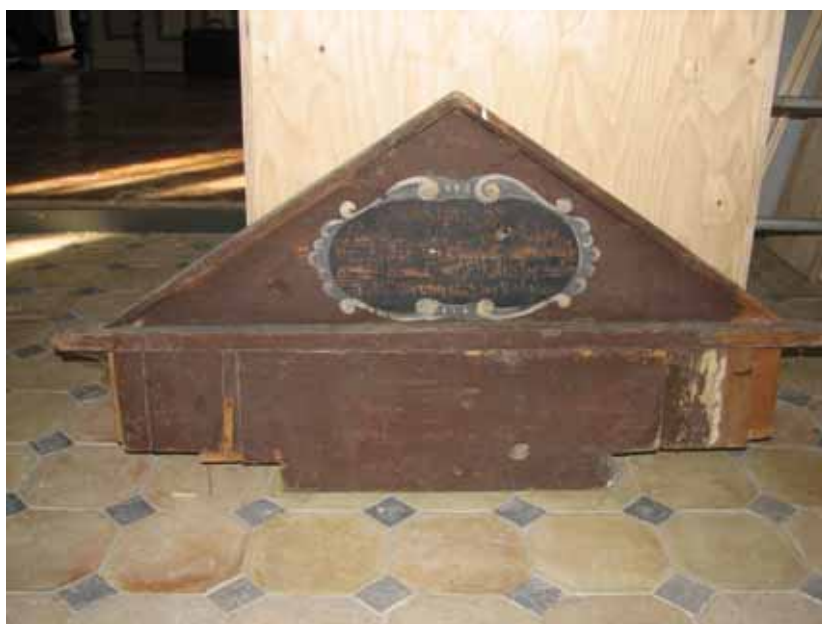
Ett äldre dörröverstycke som tidigare tillhört predikstolen, och som under en lång tid förvarats på tornvinden, blev föremål för konserveringsåtgärder. Arbetet utfördes av Berit Flarup från Konservator Herman Andersson AB. Genom att objektet har förvarats på tornvinden var det mycket nedsmutsat av damm och humus. Grå mögelväxt fanns i ringa omfattning. Dörröverstycket består av en polykrom konstruktion i furuträ ca 62 x 124 cm. Formen är ett klassiskt tympanon med underliggande fris och tandsnitt. På framsidan finns ett konstfullt målat änglaansikte. Framsidans fris har en målad text "vilken som går in genom dörena, han är heerden til fåren, för honom låter dörarvärden up JOH 10: v 2.3".

Dörröverstyckets baksida, före konserveringsåtgärder

På baksidan/insidan finns en målad textkartusch. I den fragmentariskt bevarade texten kan tydas årtalet 1693 och namnet Olaus Aulin pastor. Olaus Aulin 1651-98 var kyrkoherde i Åhus. Måleriet är utfört i en tunn oljeteknik. Det omålade partiet på insidans övre högra sida tyder på att denna del suttit direkt mot trumfbågsytan. Flagnade kalkrester i anslutning till det omålade partiet indikerar ytterligare detta antagande. Omålade partier på överstyckets ovansida (mitt och sidor) visar att stycket krönts av tre skulpterade ornament. Relativt omfattande skador i färgskiktet, mekaniskt orsakade nötskador och skador till följd av rörelser i trämaterial. Lokalt omfattande möjligen pågående angrepp av trämask (strimmig trägnagare) Av överstyckets 23 stycken saknade tandsnitt fanns 6 stycken tillvaratagna. De utförda konserveringsåtgärderna bestod av varsam ytrensning med neutral diskmedel/vatten. Ytrensningen inkluderar insidans flagnade kalkskikt. Nedfästning av uppskalningar i färgskiktet med Acronal 300 D (BASF). Impregnering av stabilisering av maskangripet trä med Mowilith 50 löst i metanol. Uppspackling av substansskador i trämaterial orsakade av trämaskangrepp, utfördes med spackel av sågspån och PVAc-lim (Cascol 3304)/vatten 1:1. Tillverkning av saknade tandsnitt. Genom utförande i ek uppnåddes en karaktär av åldrat material samtidigt som kompletteringen lätt kan identifieras. Fastlimning av lösa tandsnitt med Cascol 3304. Stabiliserande limning av konstruktionen med Cascol 3304. Ytbehandling med tunn Damarlösning (Ottosson) brukslösning/balsamterpentin 1:1.

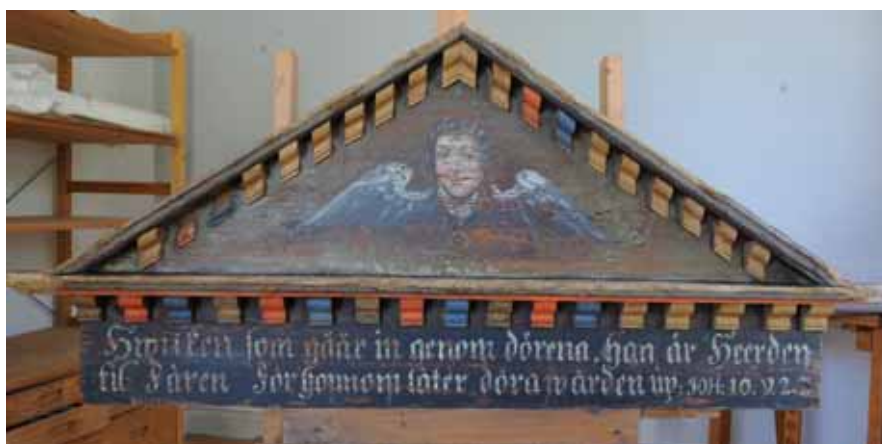
Dörröverstyckets framsida, efter konserveringsåtgärder
