Markundersökning Limhamns industriområde

Miljöförvaltningen Malmö stad
Bergsgatan 17
205 80 Malmö
tel 040 -34 20 66
fax 040 -34 20 60

MARKUNDERSÖKNING
LIMHAMNS INDUSTRIOMRÅDE

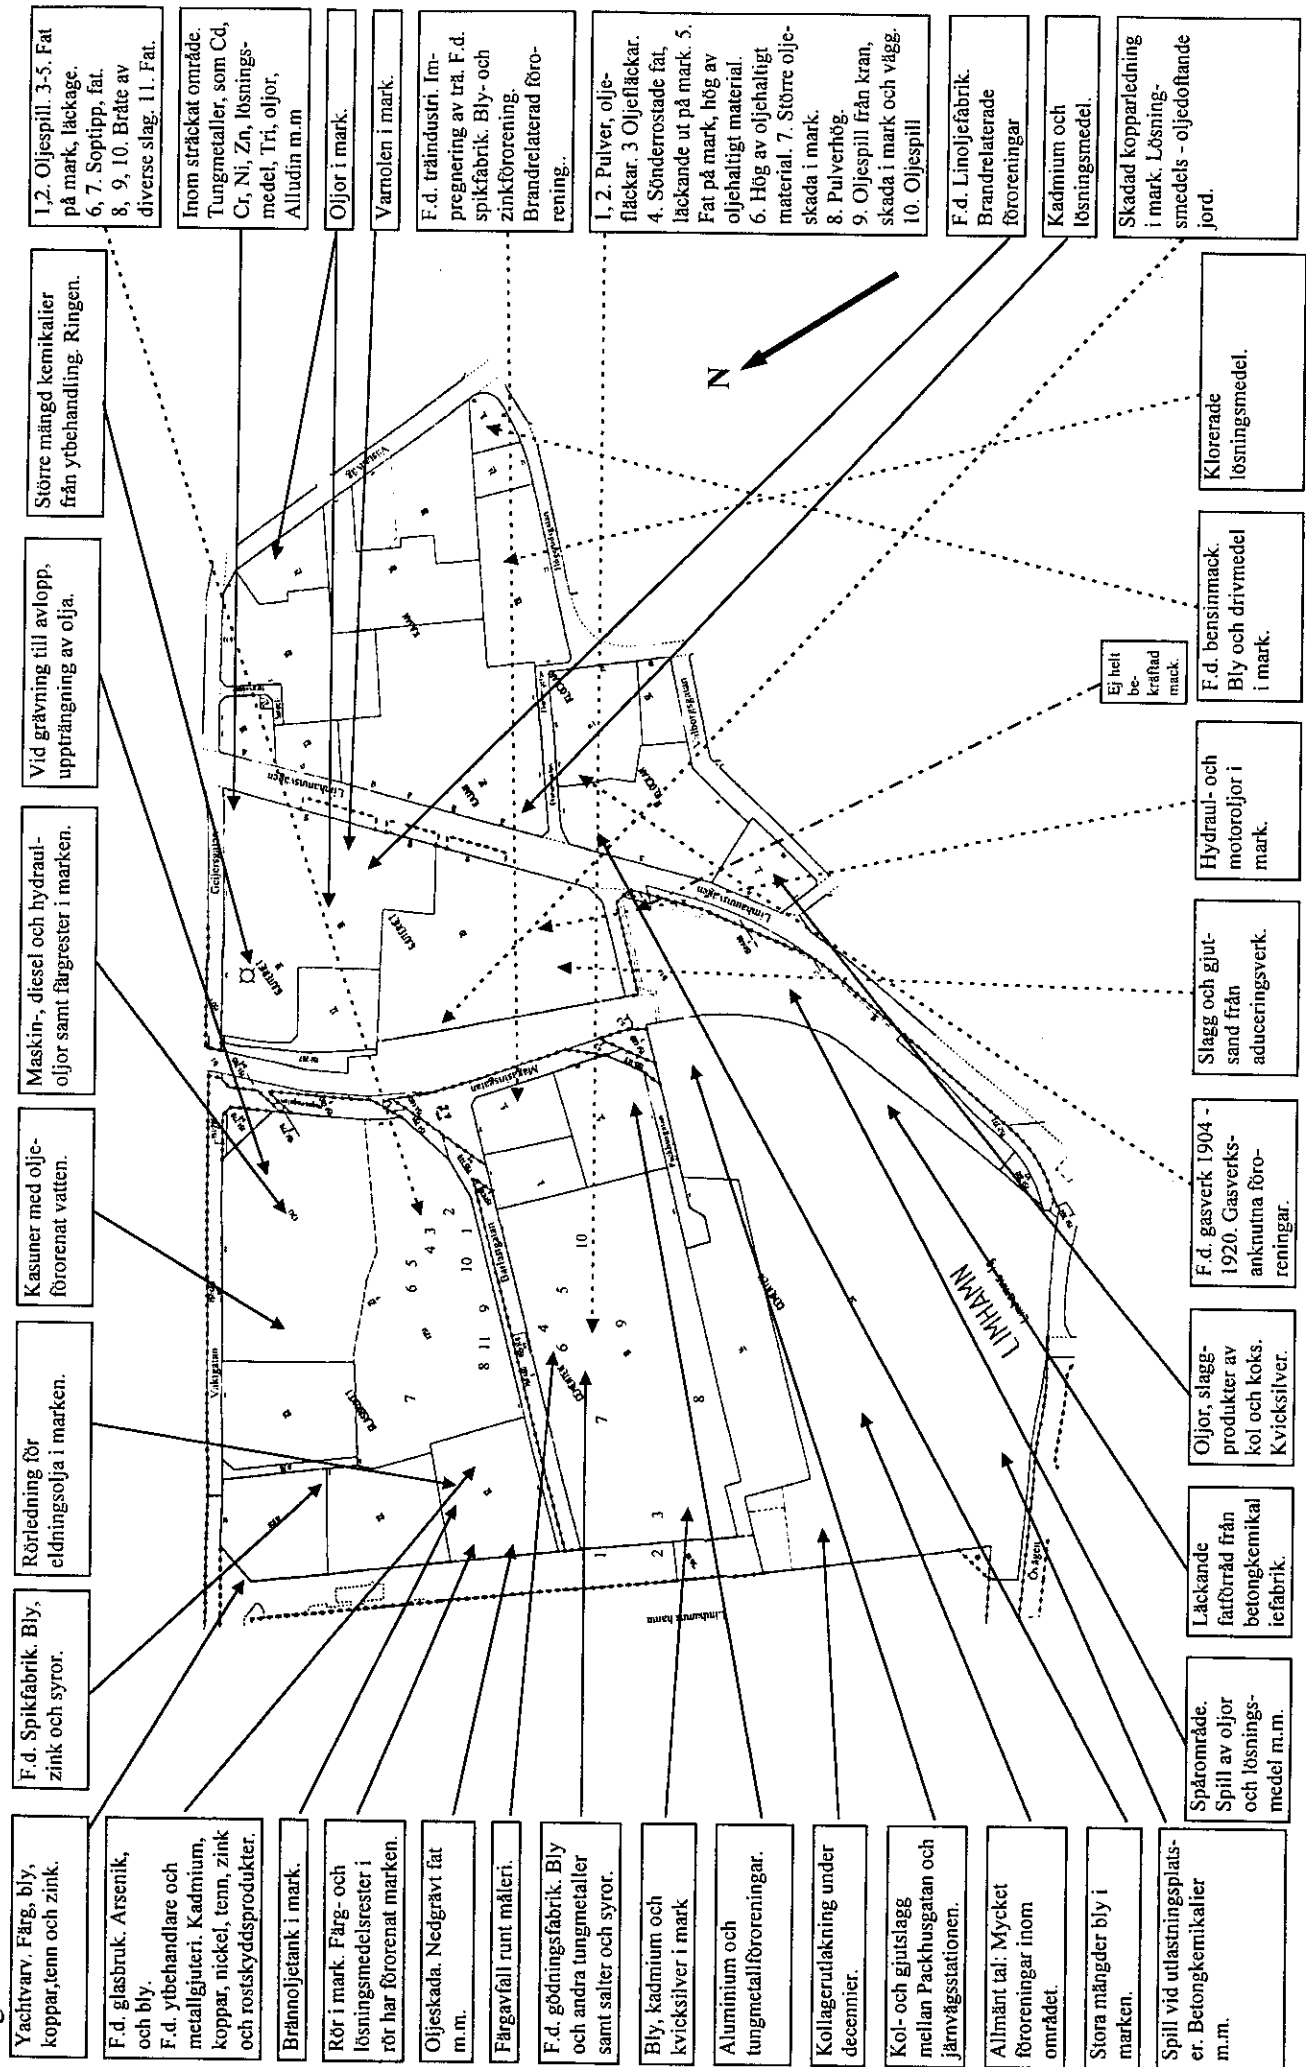
Registerkarta 1996

- Yachtvarv. Färgs, bly, koppar, tenn och zink.
- F.d. glasbruk. Arsenik, och bly.
- F.d. ytbehandlare och metallgjuteri. Kadmium, koppar, nickel, tenn, zink och rostskyddsprodukter.
- Brännolja i mark.
- Rör i mark. Färg- och lösningsmedelsrester i rör har förorenat marken.
- Oljeskada. Nedgrävt fat m.m.
- Färgavfall runt måleri.
- F.d. gödningsfabrik. Bly och andra tungmetaller samt salter och syror.
- Bly, kadmium och kvicksilver i mark.
- Aluminium och tungmetallföroreningar.
- Kollagerutlakning under decennierna.
- Kol- och gjutslagg mellan Packhusgatan och järnvägsstationen.
- Allmänt tal: Mycket föroreningar inom området.
- Stora mängder bly i marken.
- Spår område. Spill av oljor och lösningsmedel m.m.
- Spill vid utlastningsplatser. Betongkemikalier m.m.

- F.d. Spikfabrik. Bly, zink och syror.
- Rörledning för eldningsolja i marken.
- Kasuner med oljeförorenat vatten.
- Maskin-, diesel och hydraulolja samt färgrester i marken.

- 1, 2. Pulver, oljefläckar. 3. Oljefläckar. 4. Sönderrostade fat, läckande ut på mark. 5. Fat på mark, hög av oljehaltigt material. 6. Hög av oljehaltigt material. 7. Större oljeskada i mark. 8. Pulverhög. 9. Oljespill från kran, skada i mark och vägg. 10. Oljespill.
