Markundersökning Emilstorps industriområde

Miljöförvaltningen Malmö stad
Bergsgatan 17
205 80 Malmö
tel 040 -34 20 66
fax 040 -34 20 60

MARKUNDERSÖKNING
EMILSTORPS INDUSTRIOMRÅDE

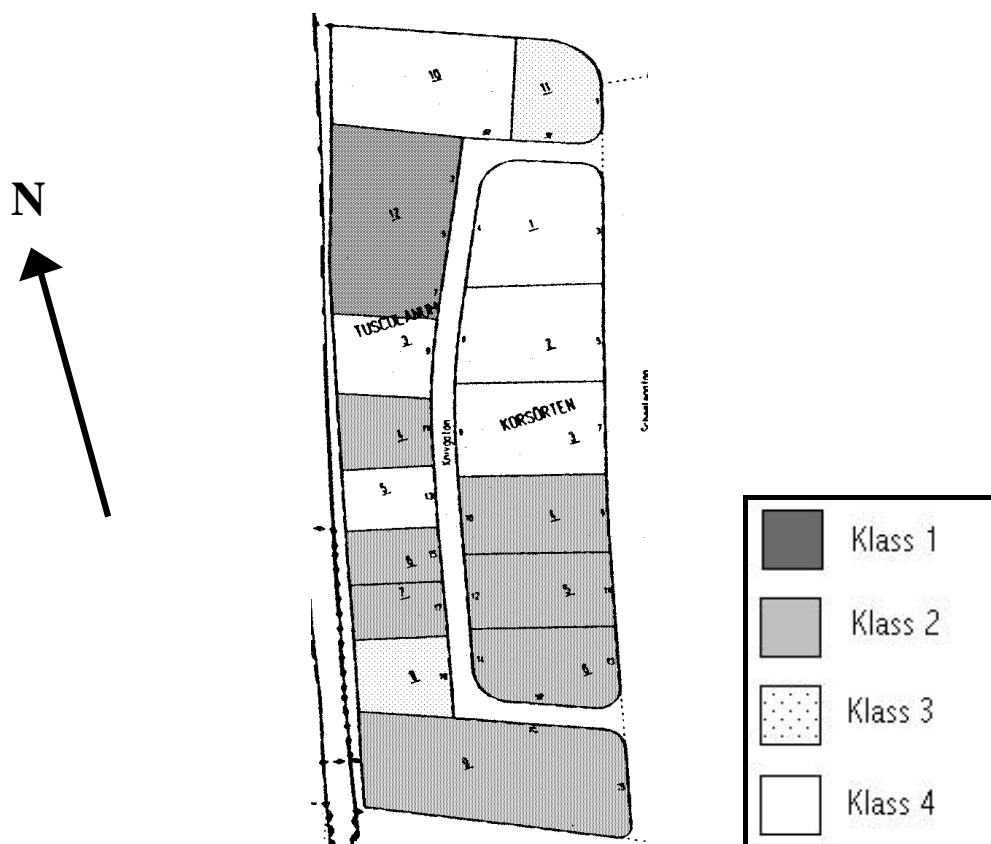
Figur 2: Kv. Tusculanum

Kvarteret består av 10 fastigheter och är det kvarter som har den äldsta verksamheten i Emilstorps industriområde. Resultatredovisningen sker från norr till söder. Figur 2 på sidan 10 presenterar översiktligt den utförda riskklassningen.

Öster om kv. Tusculanum ligger kvarteret Korsörten. Företagsamheten i detta område är till stor del av tjänstekaraktär. Fastigheternas antal är sex. Figur 2 (Kv. Tusculanum) presenterar översiktligt den utförda riskklassningen.

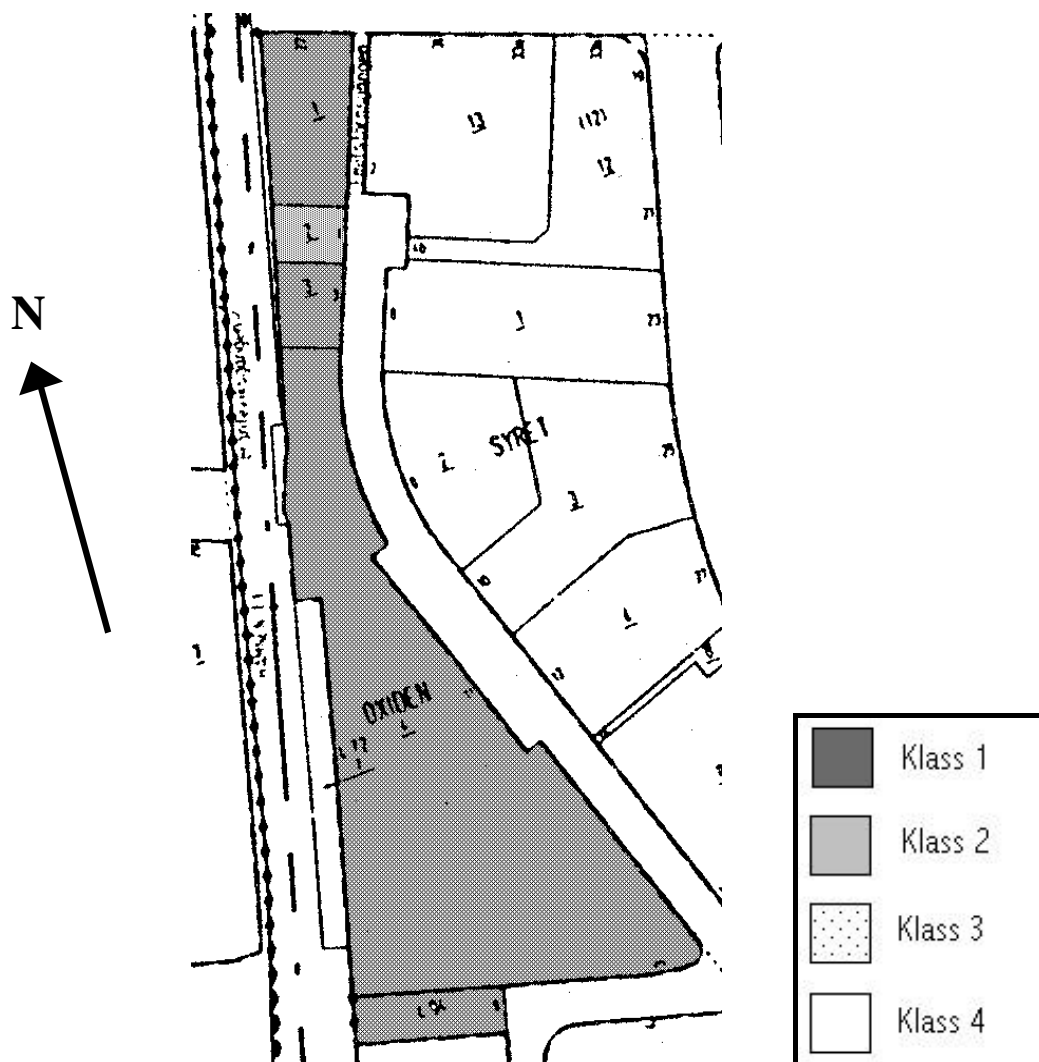
Figur 3: Kv. Oxiden

Söder om kv. Korsörten finner vi utmed kontinentaljärnvägen kv. Oxiden. Fyra fastigheter finns i kvarteret. Figur 3 på sidan 15 presenterar översiktligt den utförda riskklassningen.

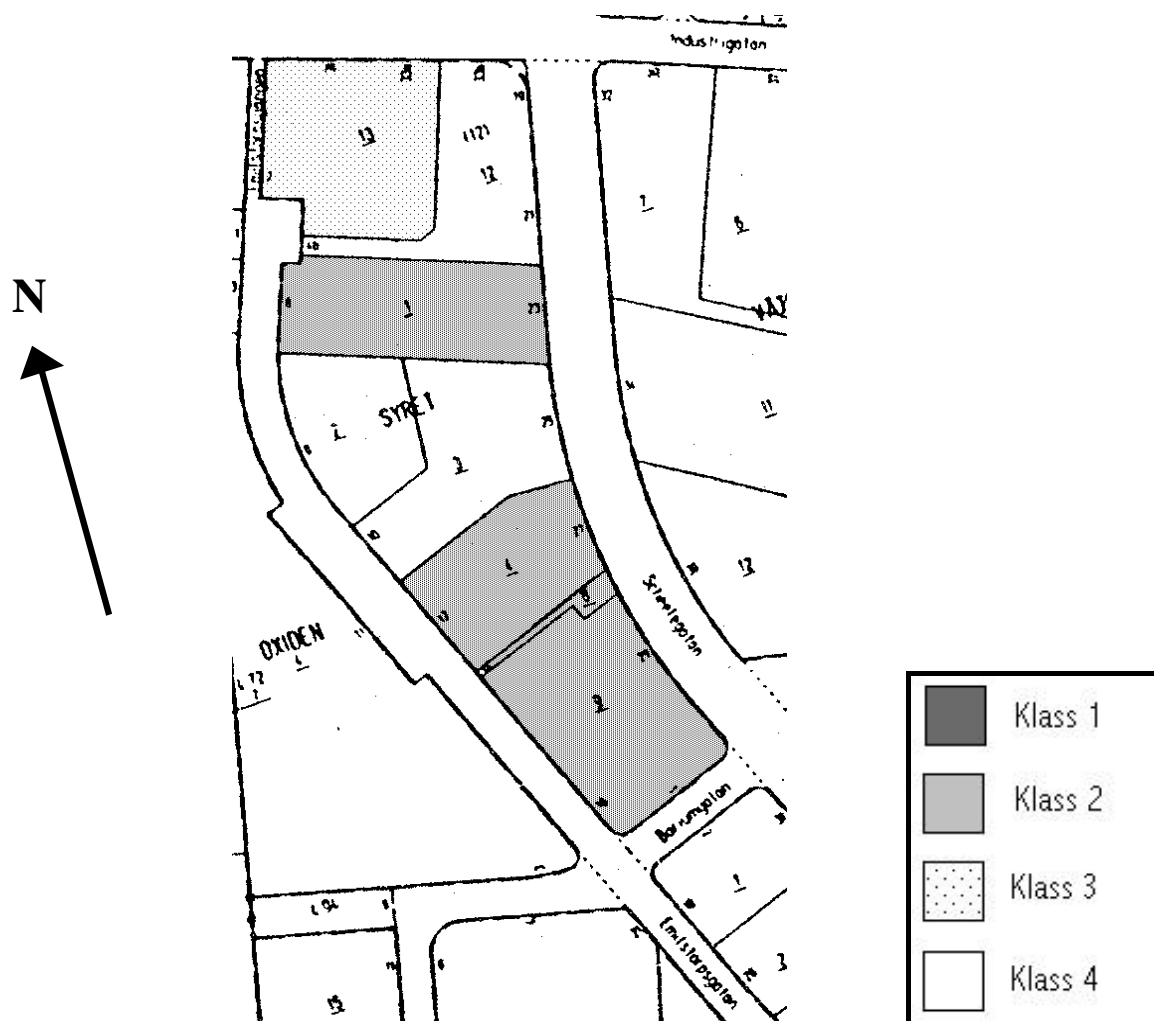
Figur 4: Kv. Syret.

Kvarteret är indelat i sju fastigheter. Figur 4 på presenterar översiktligt den utförda riskklassningen.

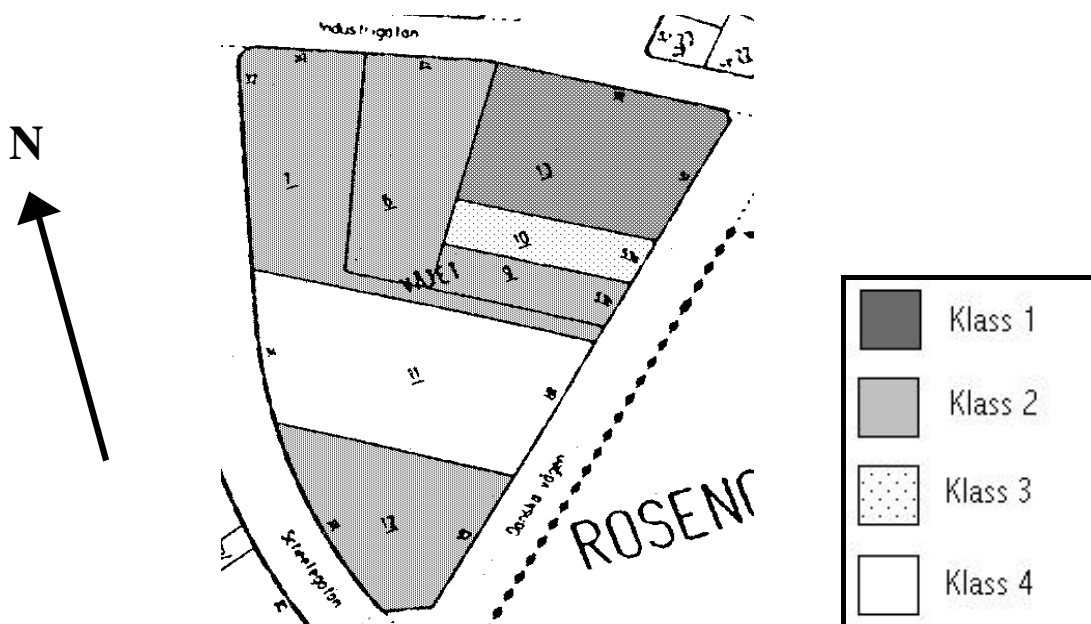
Figur 5: Kv. Vätet.

Öster om kv. Syret ligger kv. Vätet, som består av sju fastigheter. Resultatredovisningen göres från väster mot öster sedan mot söder med fastigheterna utmed Danska vägen. Figur 5 på sidan 19 presenterar översiktligt den utförda riskklassningen.

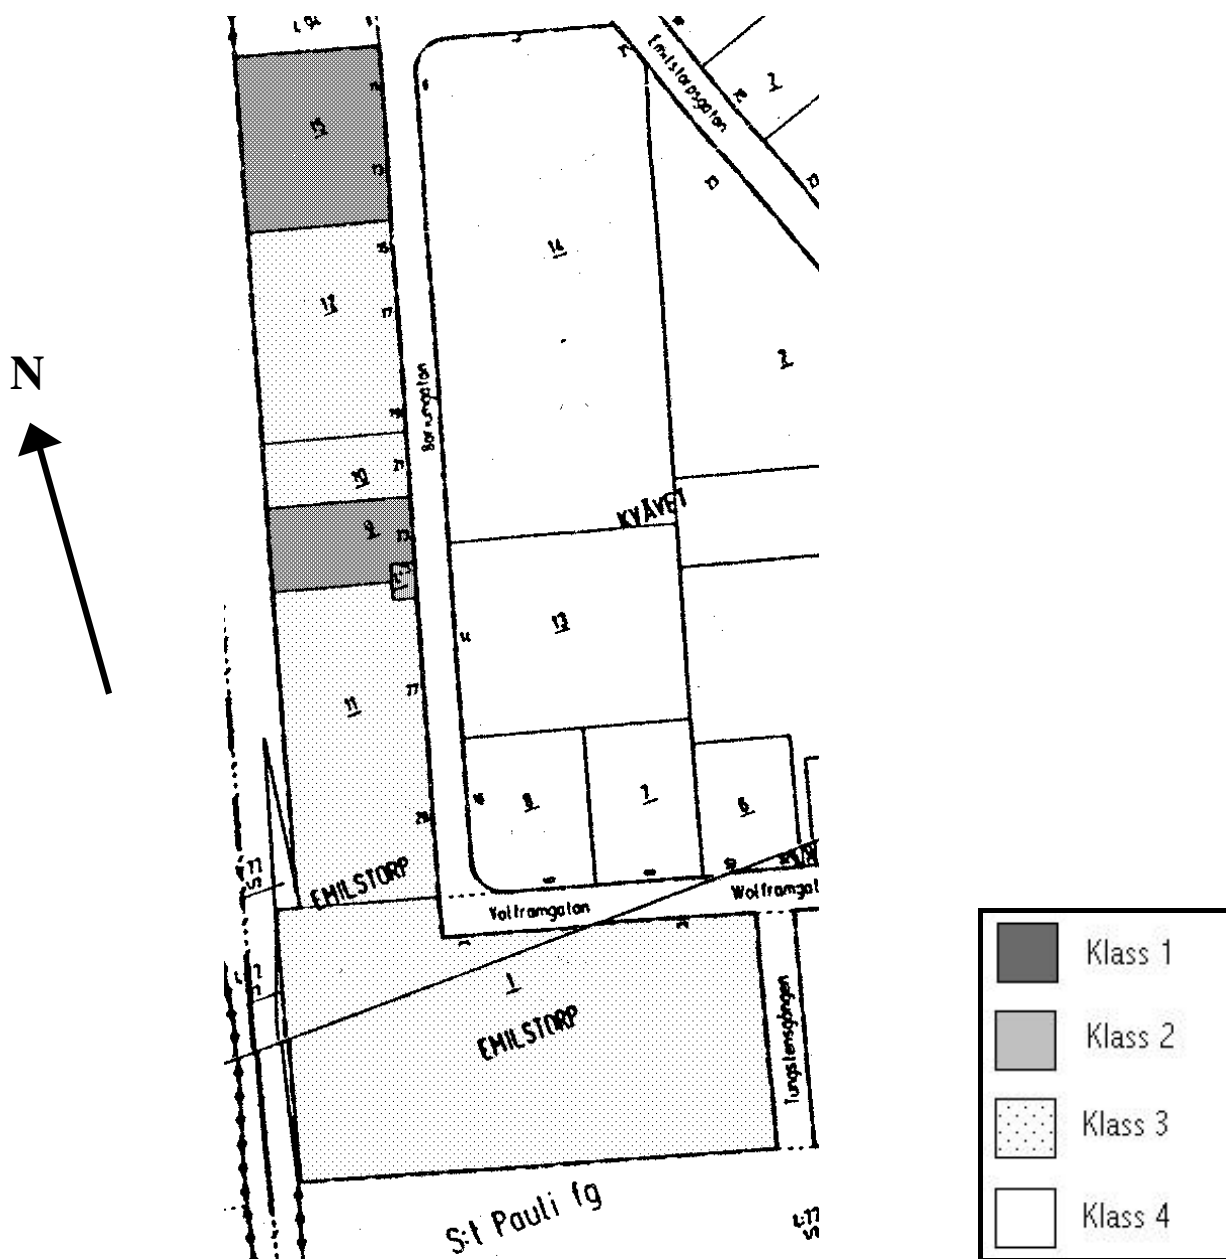
Figur 6: Kv. Emilstorp.

Sydväst om kv. Syret ligger kv. Emilstorp som givit namn åt hela industriområdet. Redovisningen av kv. börjar från norr med fastighet nr. 15 och går vidare åt söder. Kvarteret har sju fastigheter. Figur 6 presenterar översiktligt den utförda riskklassningen.

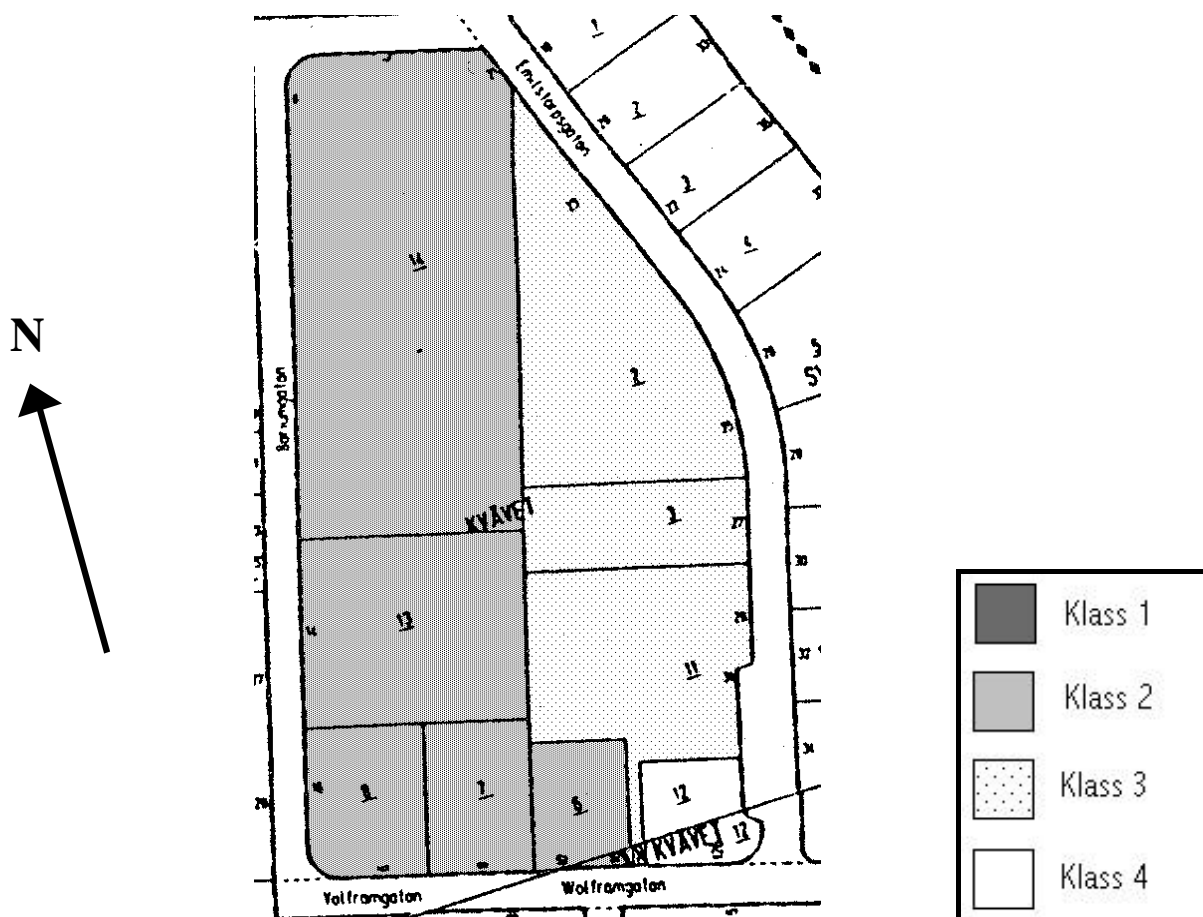
Figur 7: Kvävet.

Norr och väster om kv. Emilstorp ligger kv. Kvävet. Resultatredovisningen följer Bariumgatan söderut - Volframgatan åt öster och Scheelegatan i nordlig riktning. Kvarteret har nio fastigheter. Figur 7 på sidan 24 presenterar översiktligt den utförda riskklassningen.

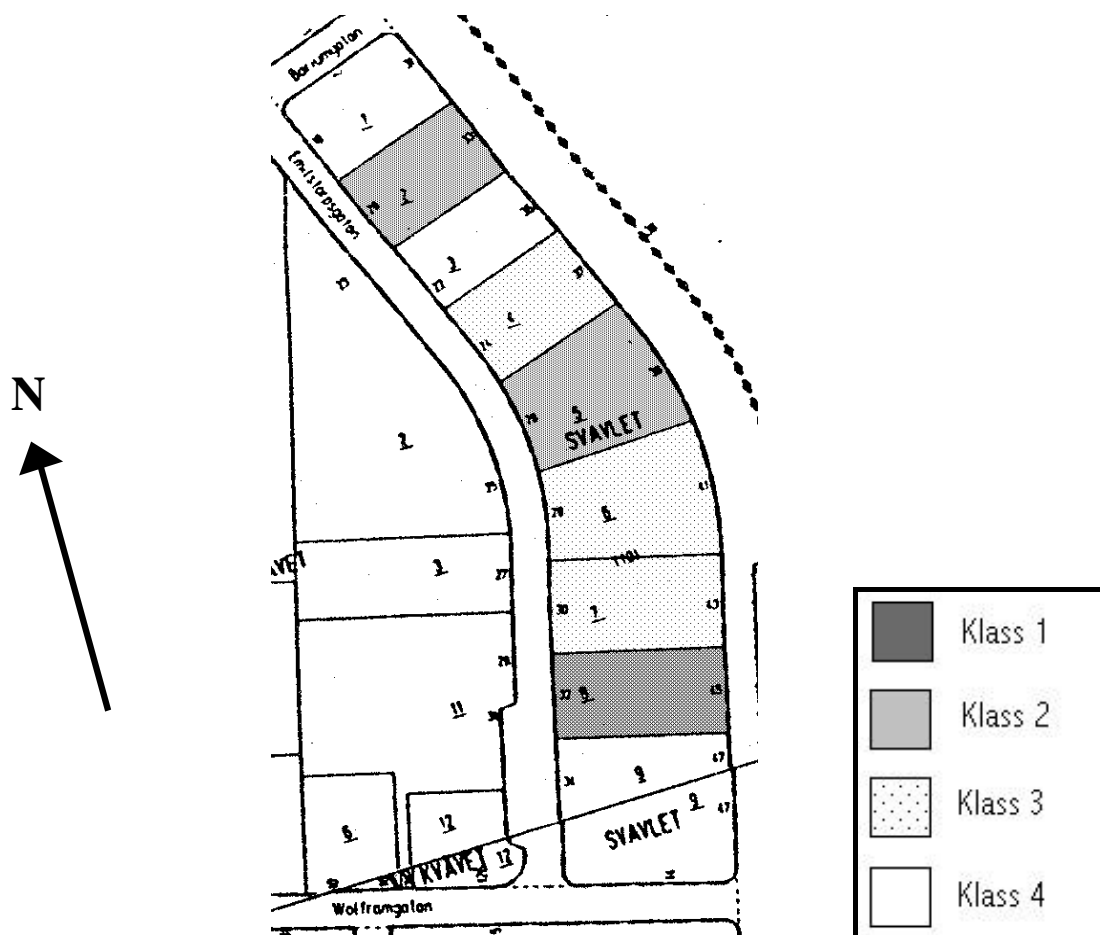
Figur 8: Kv. Svavlet

Öster om kv. Kvävet ligger kv. Svavlet. Redovisningen görs med utgångspunkt från norr och börjar med fastighet nr. 1. Kvarteret är uppbyggt på 9 fastigheter. Figur 8 på sidan 27 presenterar översiktligt den utförda riskklassningen.
