MALMÖ STAD
Miljöförvaltningen

F.d. Bulltofta flygfält

Markinventering

Rapport 10/1999 ISSN 1400-4690

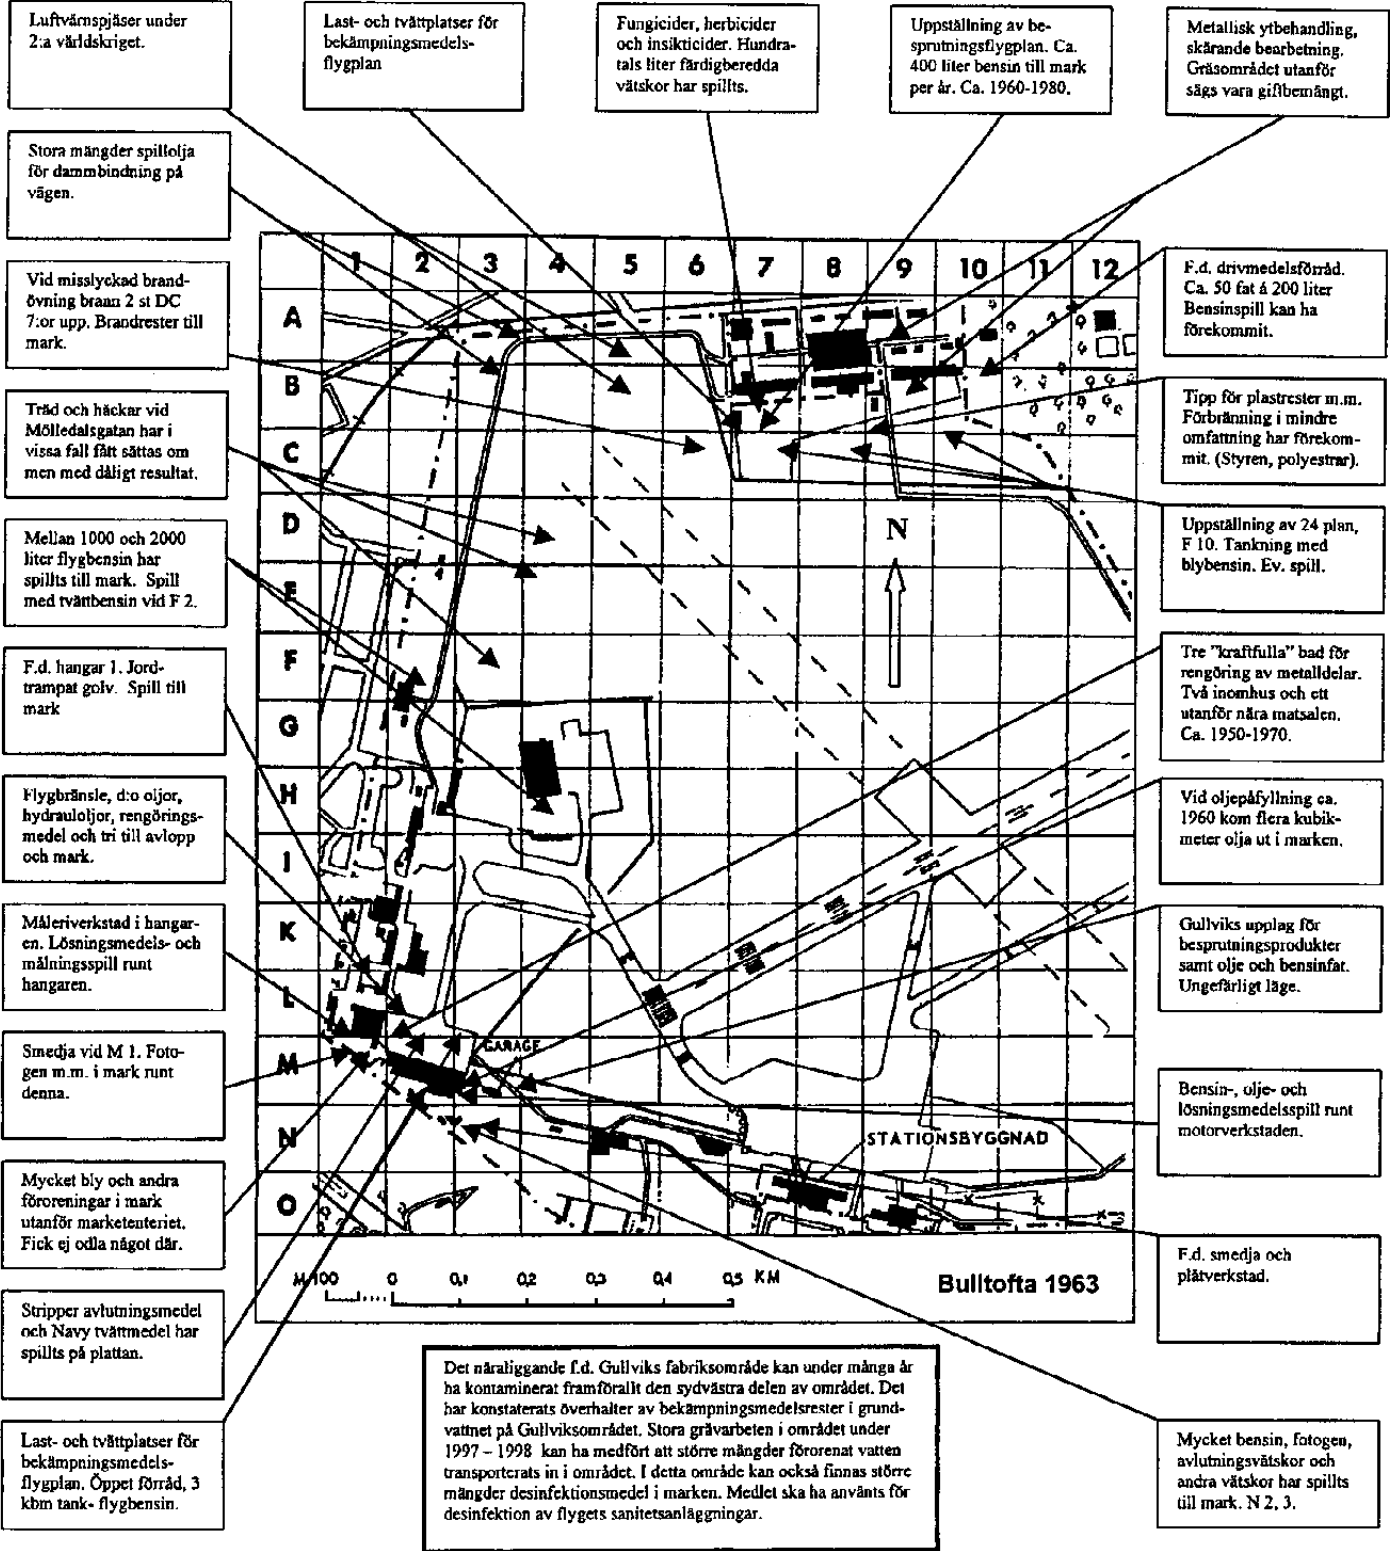
MFI har använt samtliga f.d. F 10 byggnader plus byggnader i A och B 8-10. I punkterna A och B 7-10 har flygbränsle, d:o oljor, hydrauloljor, rengöringsmedel och tri kommit ut i avlopp och mark. I punkterna B 9-10 flera hundra liter aceton till mark ca. 1952-60. Här finns även brandrelaterad förorening från plastindustribyggnader. Oljetank i mark kan finnas vid M 1.

Luftvärmspjäser under 2:a världskriget.

Last- och tvättplatser för bekämpningsmedels-flygplan

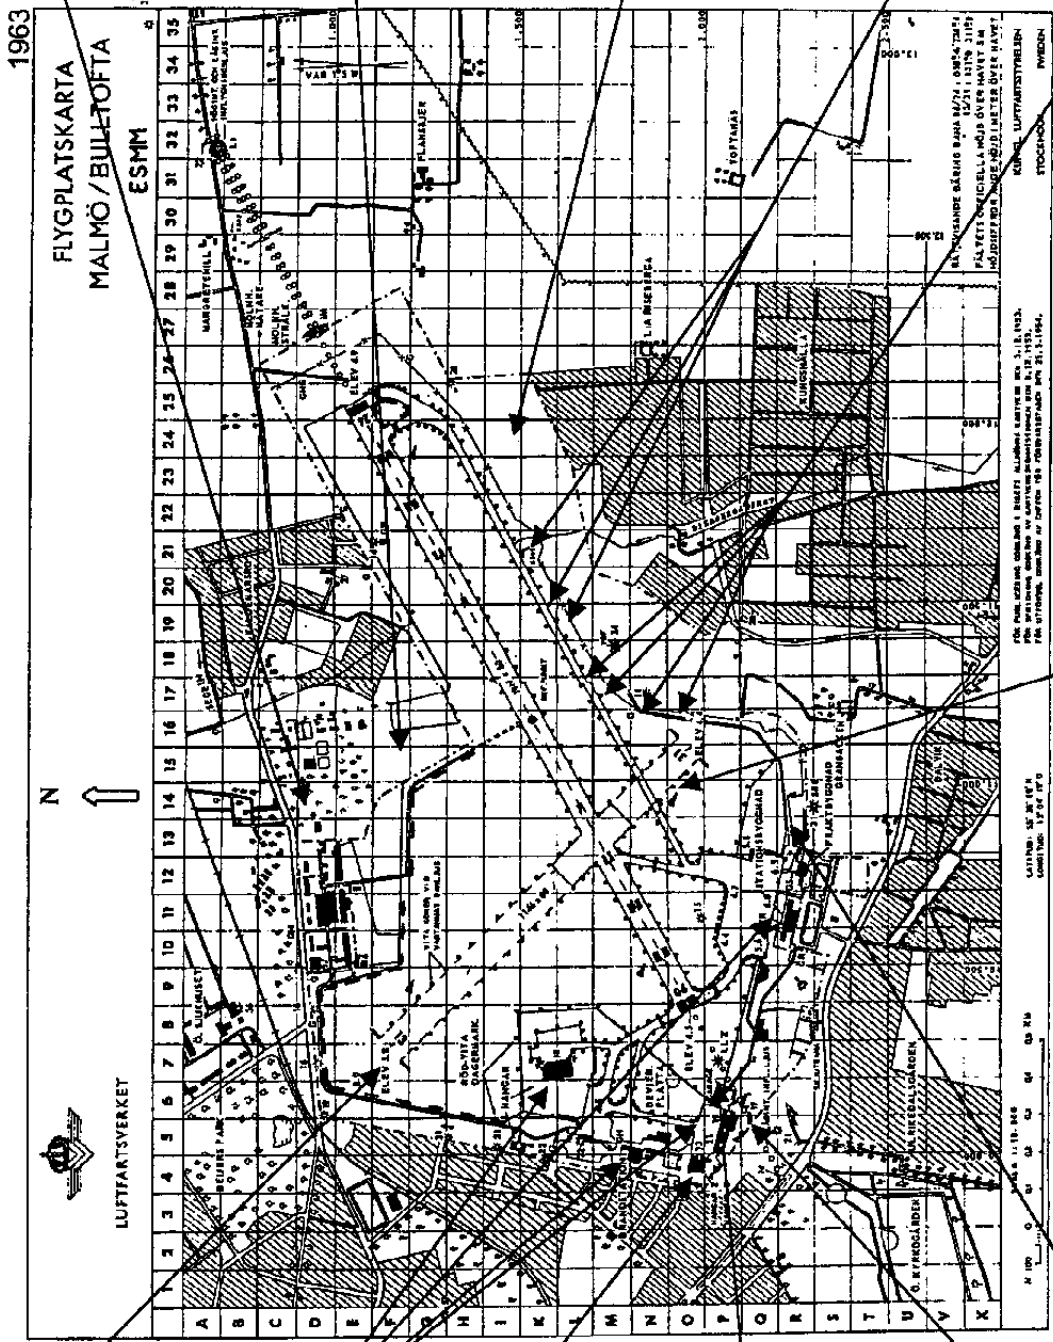
Byggavfall i becken. (Enstaka uppgift)

F.d. skjutbana

Enstaka uppgift om leveransväning av bilar ca. 1950-70. Ostenman och Förenade Bil.

Avvisningsplatser vid samtliga hangarer. Glykol och urea kan finnas i mark.

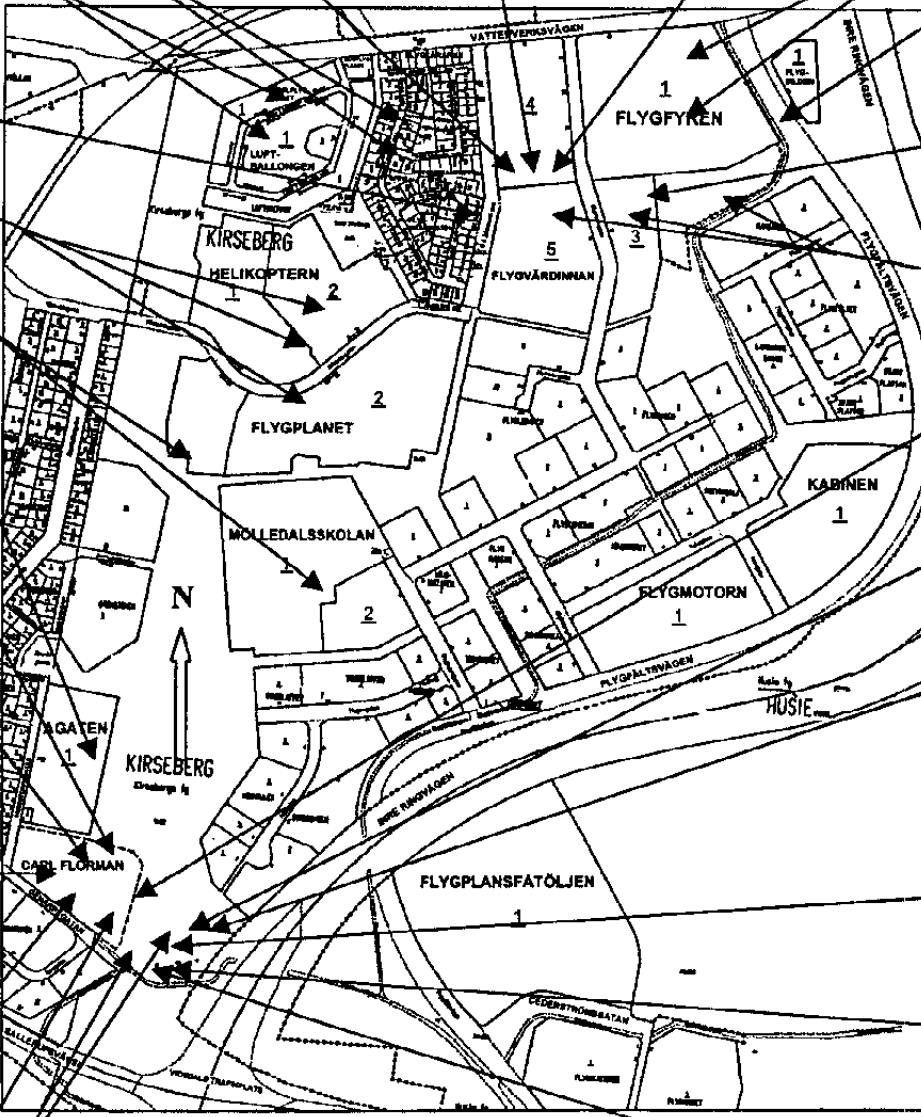
Stripper avlutningsmedel och Navy tvättmedel har spillts på plattan.

Last- och tvättplatser för bekämpningsmedels-flygplan. Öppet förråd, 3 kbm tank - flygbensin.

F.d. drivmedelsförråd. Ca. 50 fat å 200 liter Bensinspill kan ha förekommit.

Tipp för plastrester m.m. Förbränning i mindre omfattning har förekommit. (Styren, polyestrar).

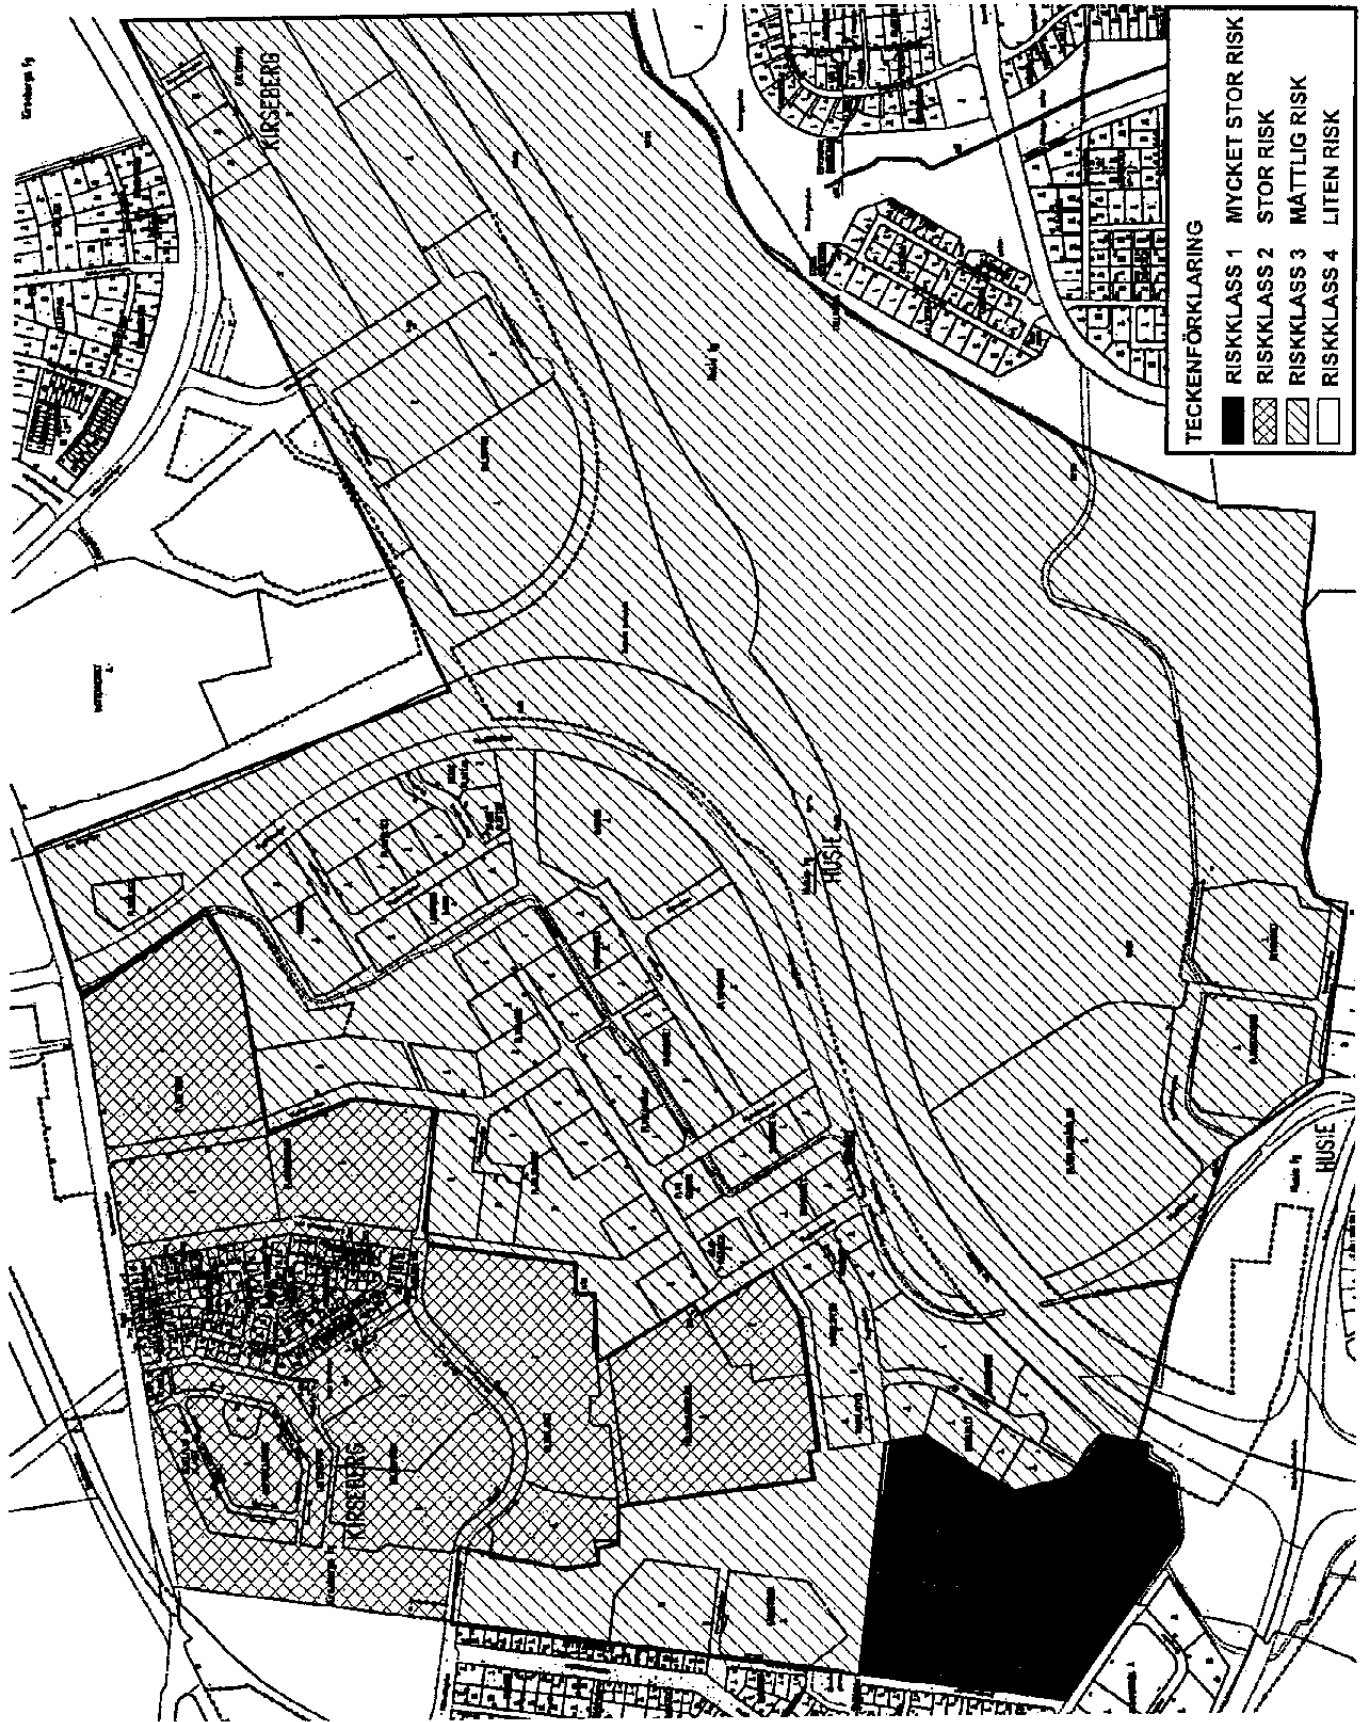
BULLTOFTA 1998 RISKKLASSNING

Riskklassificeringen innebär en samlad bedömning av kemikaliers farlighet, spridningsförutsättningar och hur mycket människor och natur exponeras för föroreningarna. Den södra delen av området (kv. Agaten och kv. Carl Florman) tilldelas den högsta riskklassen, riskklass 1 - *Mycket stor risk*, med hänsyn till bostäder inom kv. Agaten och risken för kvarvarande höga föroreningshalter av farliga och miljöstörande ämnen i marken Även delar av grönområdet i söder klassas som riskklass 1 p.g.a. dess närhet till kv. Agaten och kv. Carl Florman.

Kvarteren i nordväst som idag består av bostäder har möjligen utsatts för viss förorening. Omfånget på föroreningen bedöms dock vara så pass liten att områdena klassas som riskklass 2 - *Stor risk*. Till detta område räknas även Mölledalsskolan.

De nordöstra kvarteren (kv. Flygvärdinnan och kv. Flygfyren) kan även de vara kontaminerade men då områdena används för industrier och kontorsbyggnader klassas de som riskklass 2 - *Stor risk*.

Grönområdena i mitten av området klassas som riskklass 3 - *Måttlig risk*.

De östra kvarteren består av industri- och kontorsbyggnader. Eftersom föroreningspåverkan troligen är liten eller ingen alls med hänsyn till dokumenterade aktiviteter så klassas området som riskklass 3 - *Måttlig risk*.
