MALMÖ STAD  
Miljöförvaltningen

## **F.d. Bulltofta flygfält**

### **Markinventering**

Rapport 10/1999    ISSN 1400-4690

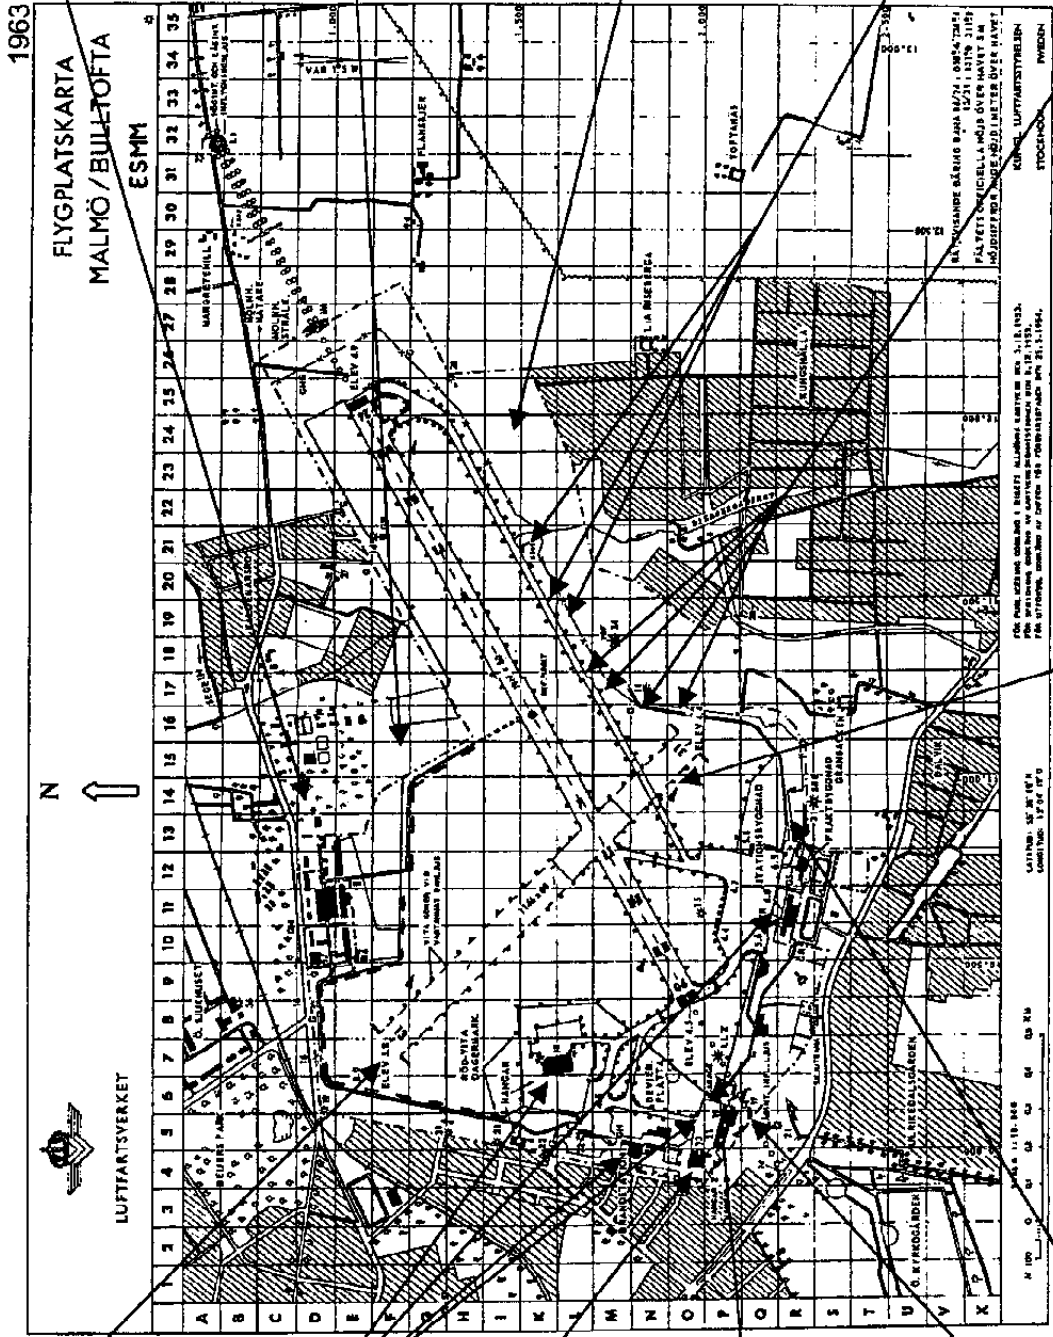
Byggavfall i becken. (Enstaka uppgift)

F.d. skjutbana

Korhallsskjutbana. Skjutning från flygfältet mot vallen. Jordmassor kan vara bortschaktade. I detta område har även nödländade plan brunnar.

Flygplansbrand. Flygande försäring. Brandrelaterad förorening. Ungerfärlig plats.

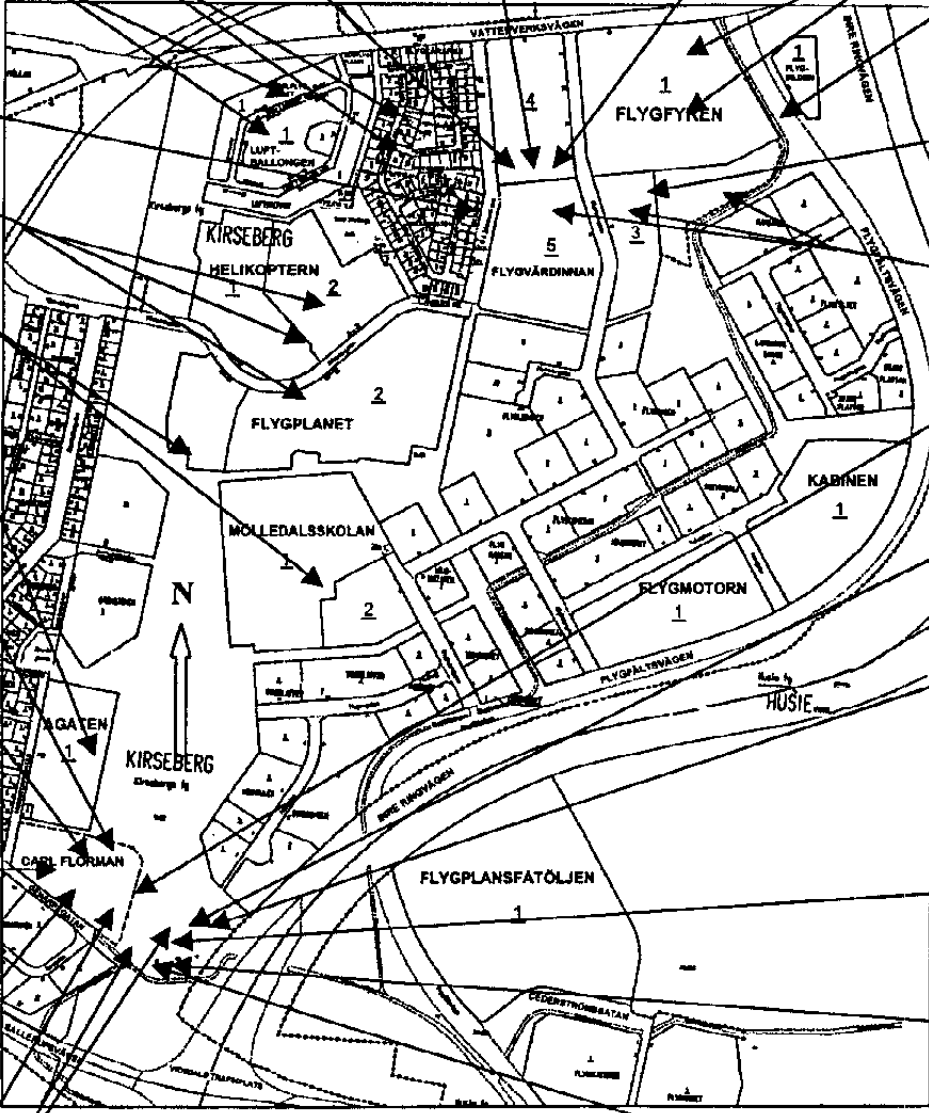
Stripper avlutningsmedel och Navy tvättmedel har spillts på plattan.

Last- och tvättplatser för bekämpningsmedelsflygplan. Öppet förråd, 3 km tank - flygbensin.

F.d. drivmedelsförråd. Ca. 50 fat å 200 liter Bensinspill kan ha förekommit.

Tipp för plastrester m.m. Förbränning i mindre omfattning har förekommit. (Styren, polyestrar).
