MALMÖ STAD  
Miljöförvaltningen

## **Västra Johanneslust**

### **Markinventering**

**Rapport 11/1999    ISSN 1400-4690**

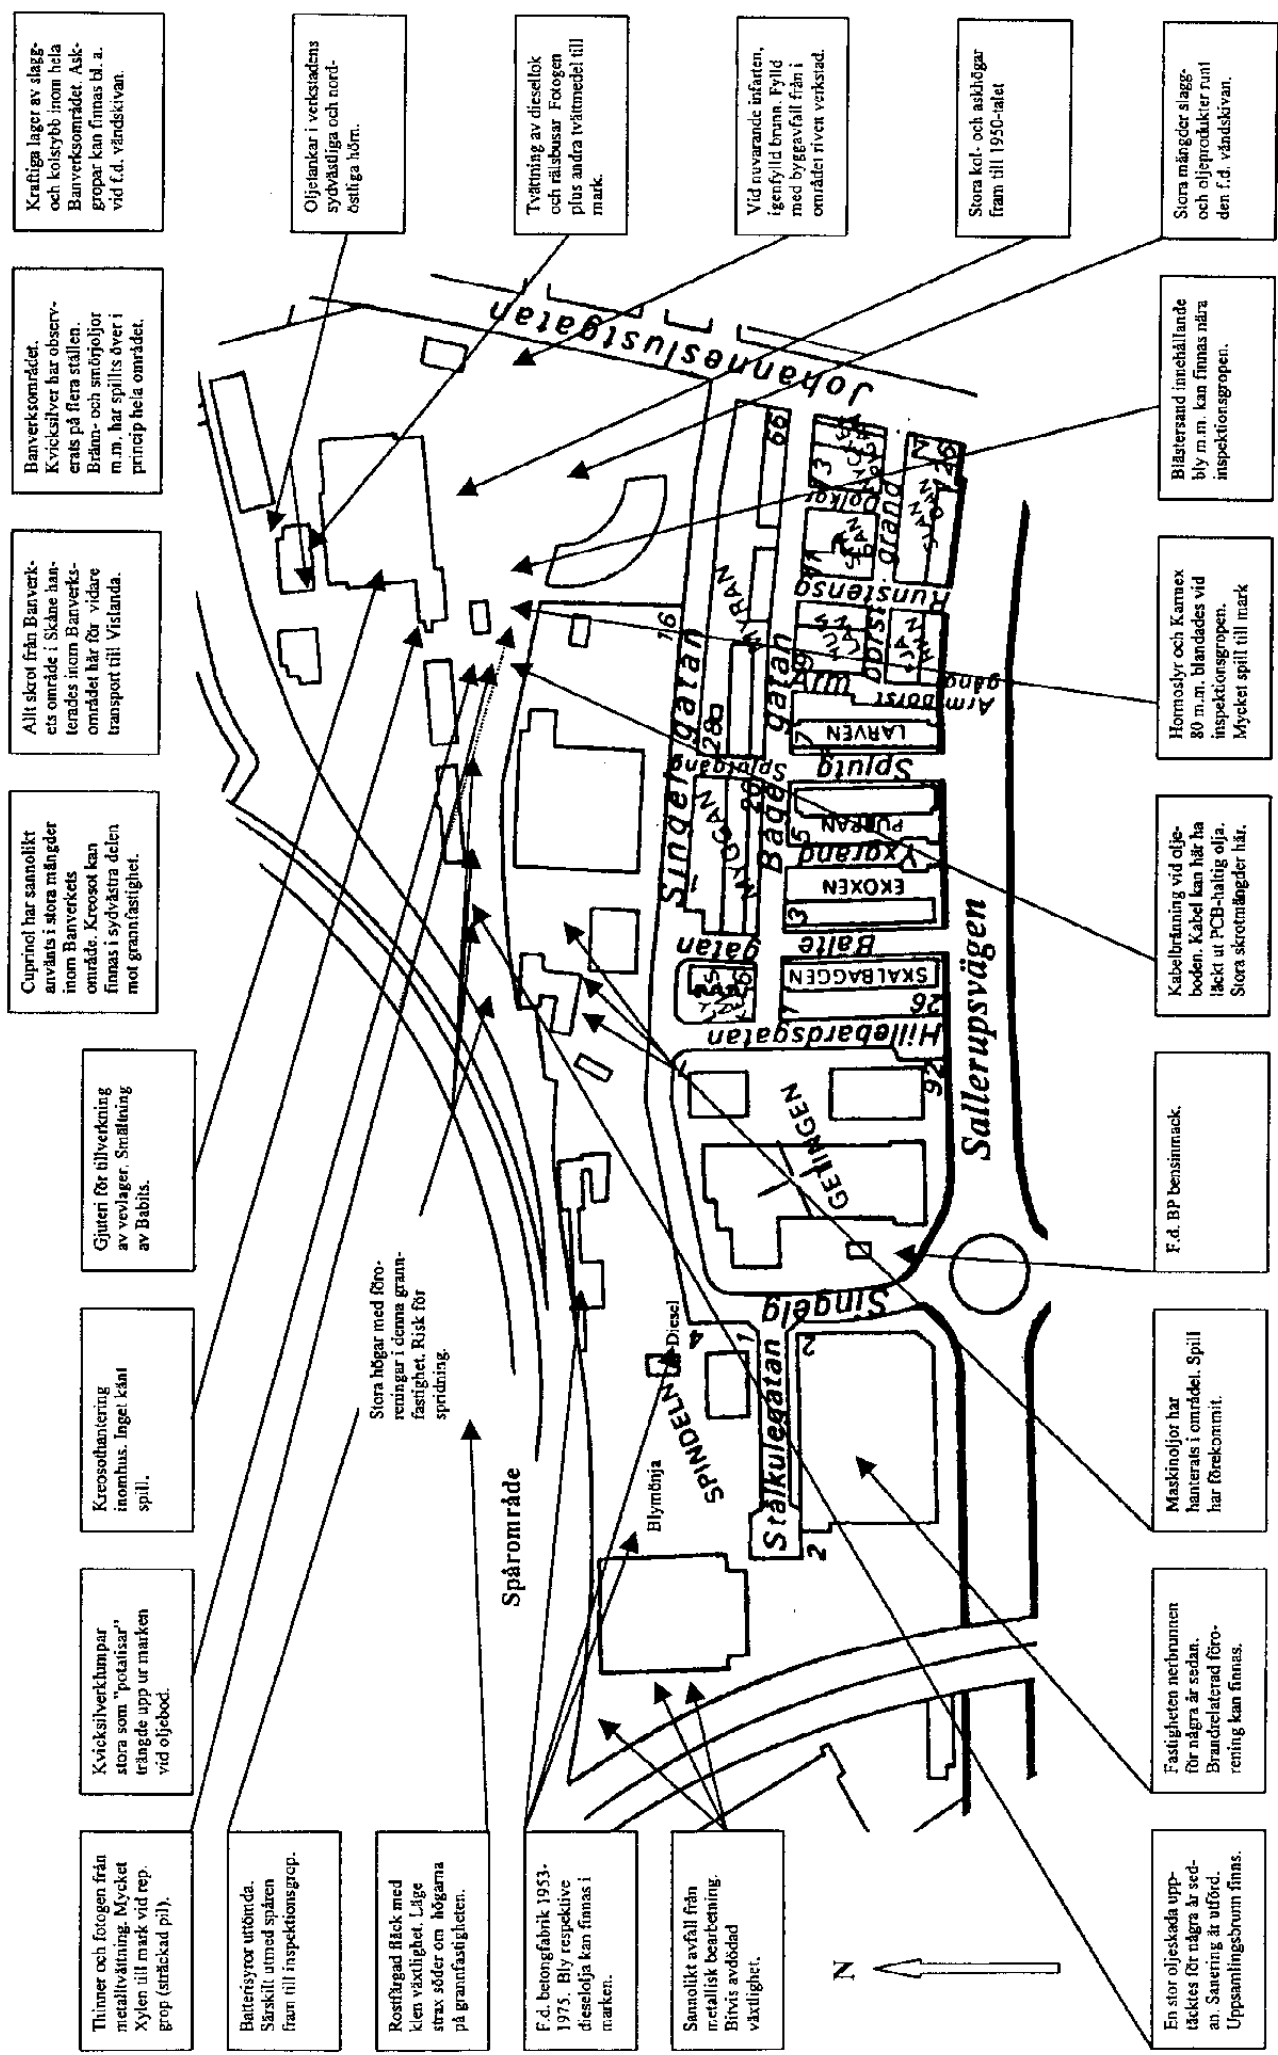
# JOHANNESLUST 1975

Kraftiga lager av slagg- och kolsybb inom hela Banverksområdet. Askgröpar kan finnas bl. a. vid f.d. vändskivan.

Banverksområdet. Kvicksilver har observerats på flera ställen. Bränn- och smörjolja m.m. har spillts över i princip hela området.

Rostfärgad fläck med liten växtlighet. Läge strax söder om högarna på grannfastigheten.
