MALMÖ STAD  
Miljöförvaltningen

## **Skeppsbron**

### **Markinventering**

Rapport 13/1999    ISSN 1400-4690

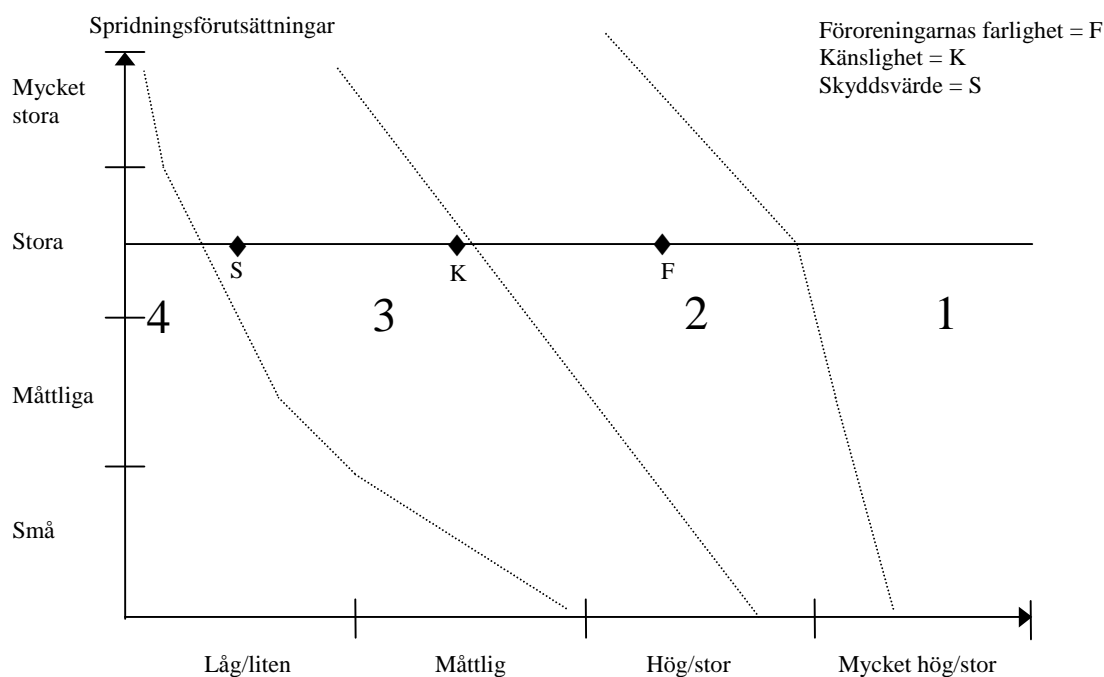
Figur 1 Riskklassningsgraf för samlad bedömning av området

Riskklassning av det inventerade området grundar sig på följande faktorer och bedömningar: Farligheten för ingående kemikaliegrupper har samlat bedömts som hög. Spridningsförutsättningarna har bedömts som stora, känsligheten som måttlig och skyddsvärdet som lågt. Följande riskklassningsgraf erhålls härvid för det aktuella området.

Enligt ovanstående bedöms att hela det inventerade området hamnar i riskklass 3.

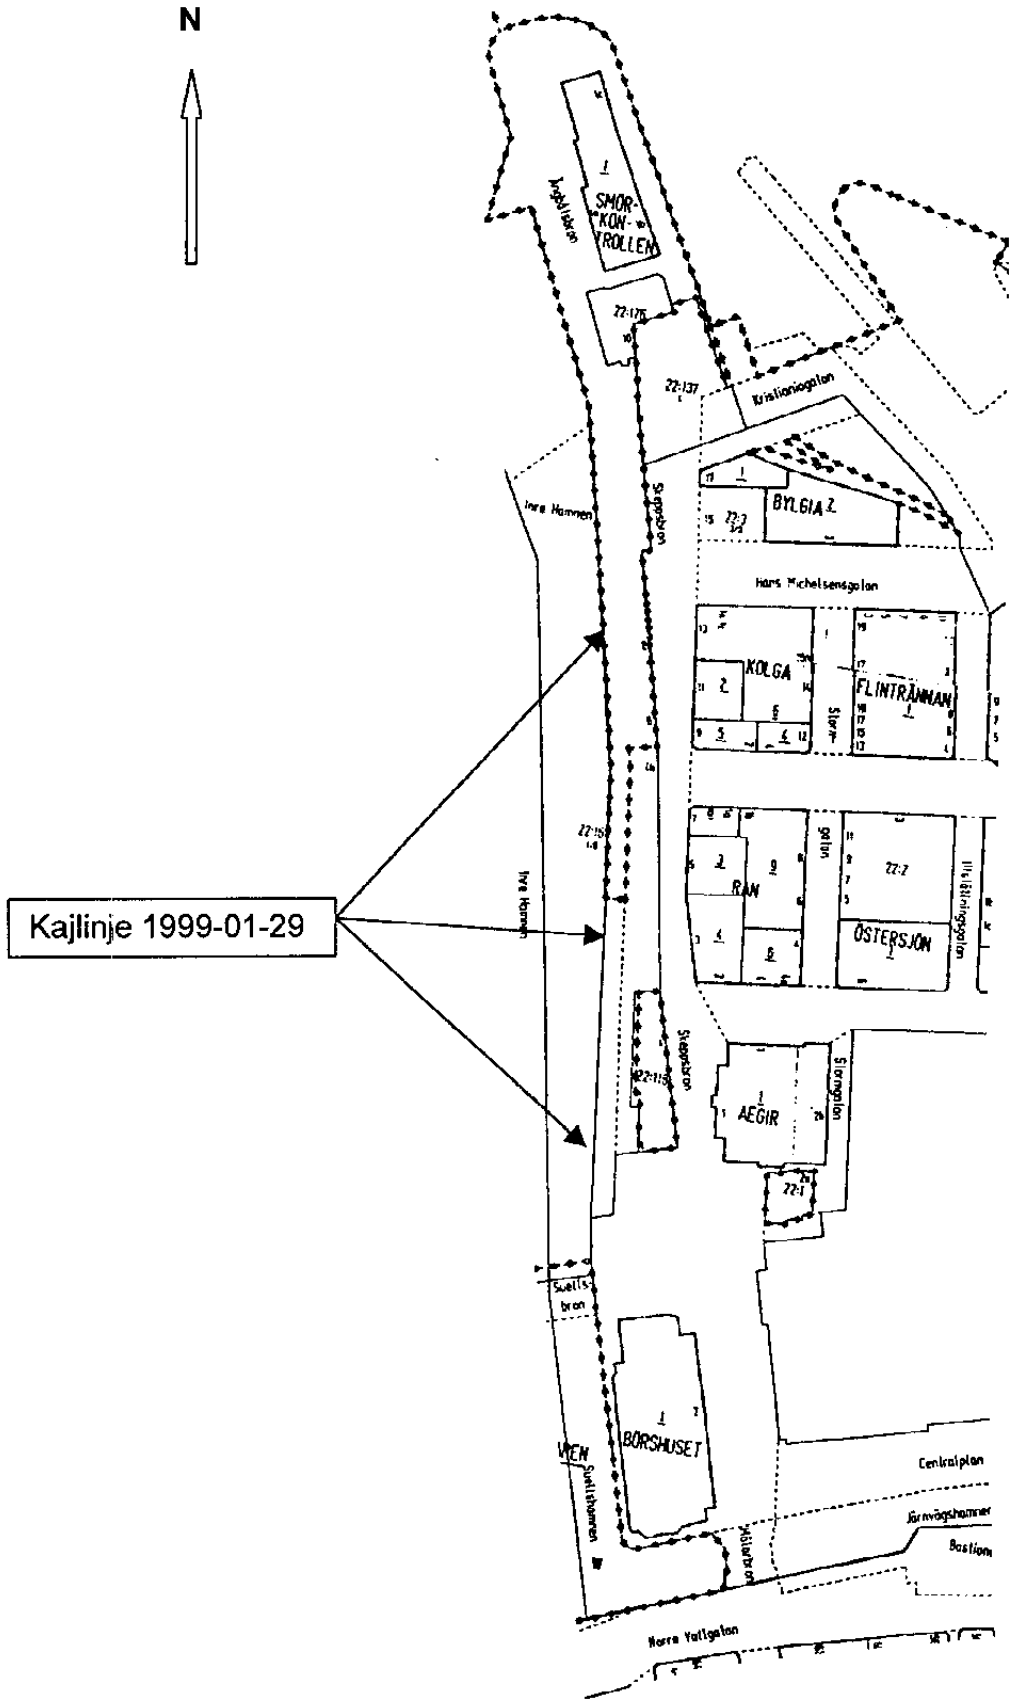
**SKEPPSBRON 1997  
RISKKLASSNING**

Med utgångspunkt från de nu kända resultaten är Miljöförvaltningens bedömning att den nu undersökta delen av Skeppsbroområdet ska placeras i riskklass 3.
