Antikvarisk rapport

Munka Ljungby kyrka

BYTE AV VÄRMEKÄLLA

Malmö Museer
Kulturarvsenheten
Rapport 2012:003

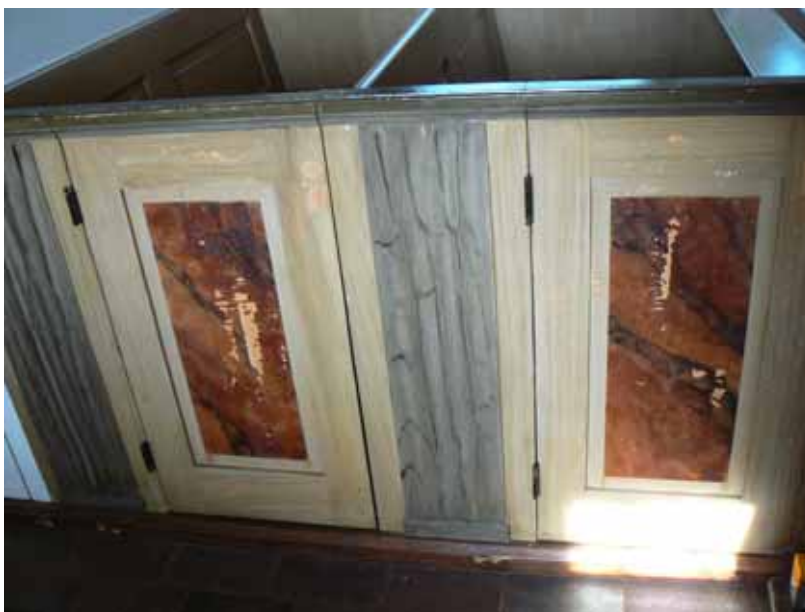
Bänkinredningen är målad i ådringsmåleri och marmorering för att efterlikna sten och trä. Bänkinredningens ytskikt uppvisar omfattande uppskalning och bör ses över inom en snar framtid. Bänkinredningen bättringsmålades senast 1993.

Bänkinredningens ytskikt av linoljefärg och fernissa uppvisar omfattande skador i form av uppskalning av färgskikt samt materialförlust på sina ställen.

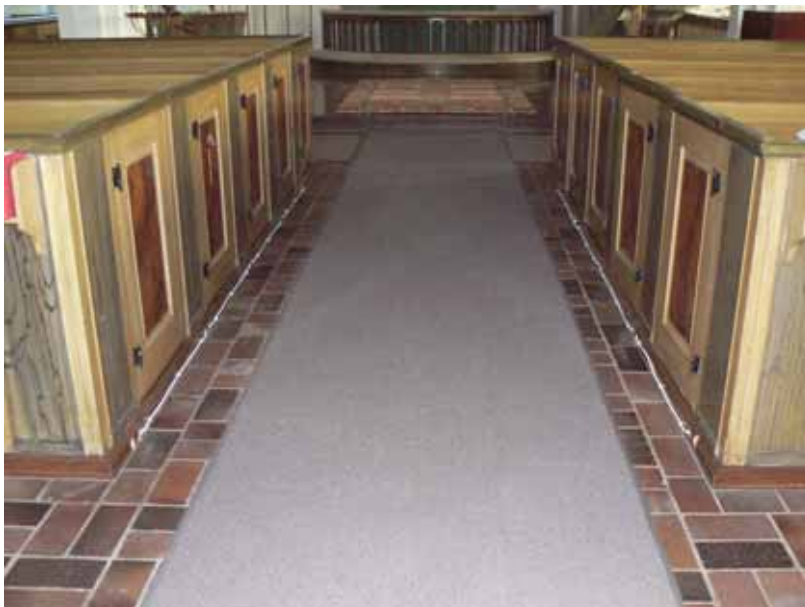
Det nya kablaget till bänkkonvektorerna drogs utanpå bänkinredningens befintliga socklar.

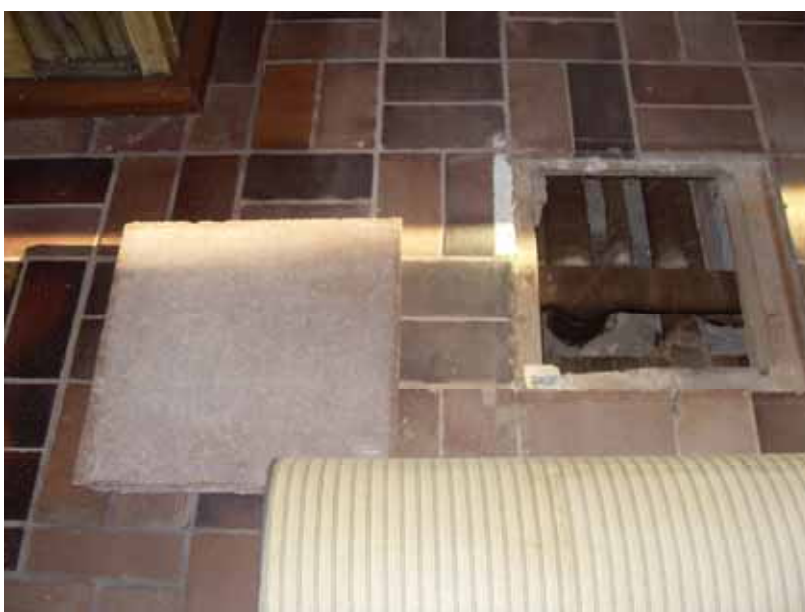
Befintlig kulvert i mittgången, vari nytt kablage förlades.

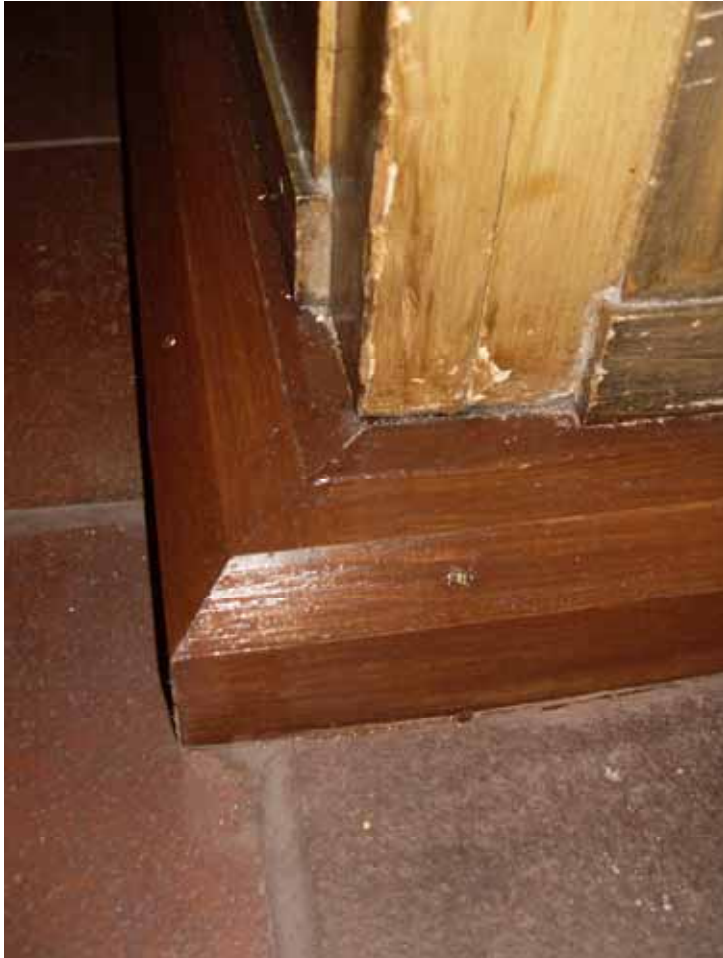
Bänkinredningens påbyggda sockellist som döljer kablaget till bänkkonvektorer.

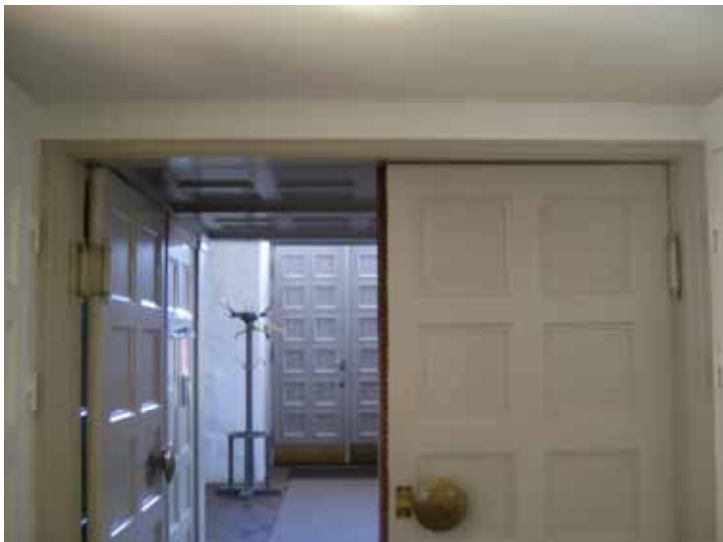
Parti över entrén in till kyrkorummet från vapenhuset i väster. Kablage från elcentral till respektive sida mittgången är dolt bakom en täckskiva ovan dörrkarmen.

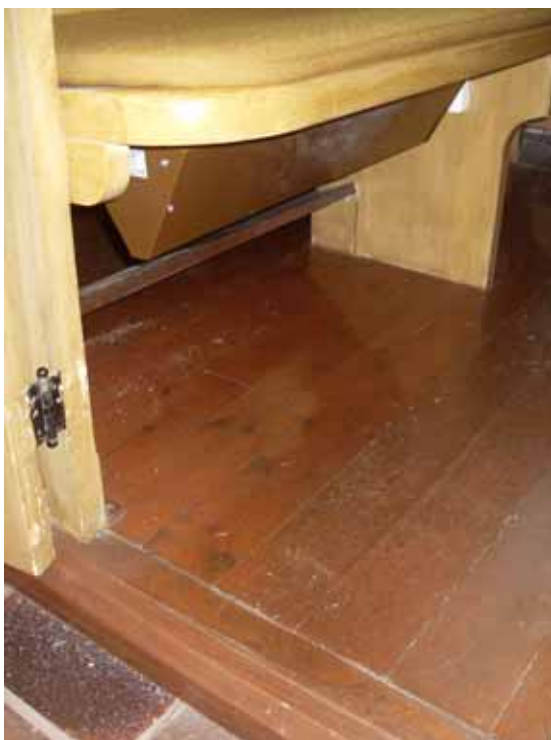
De brunlackerade konvektorerna är placerade på bänksitsarnas undersidor.

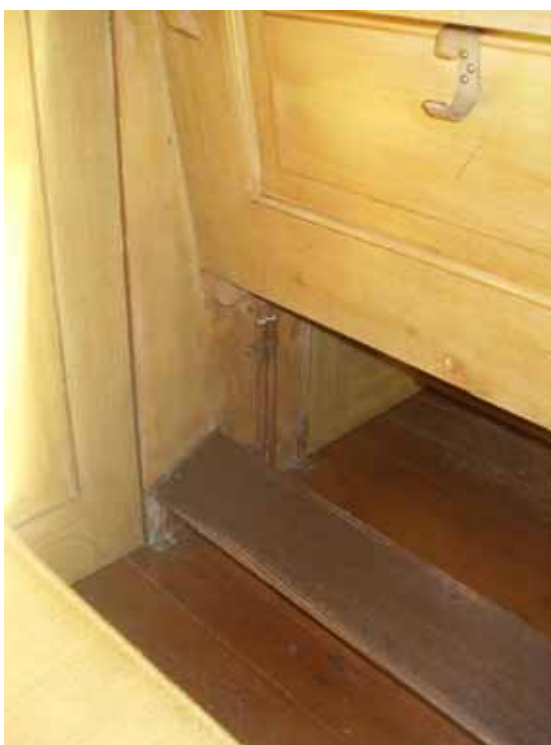
Det synliga kablaget är inmålat i bänkinredningens kulör för att smälta in så mycket som möjligt.

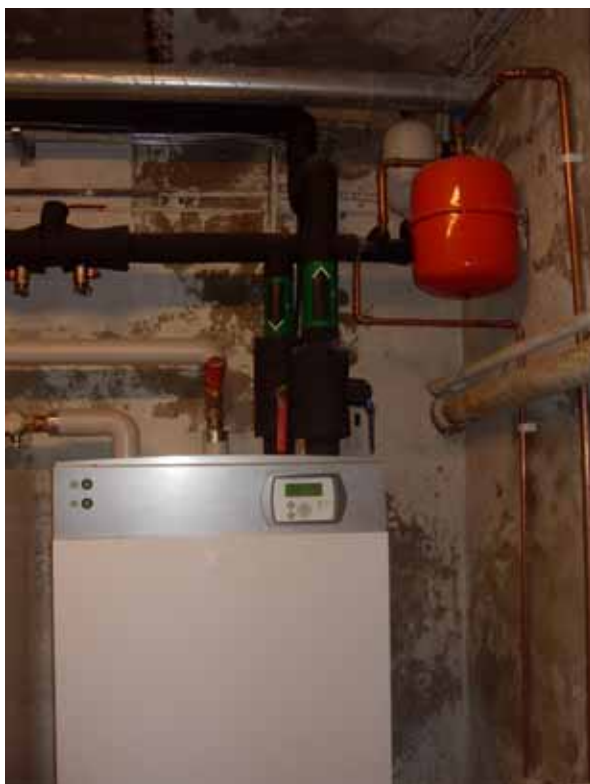
Bergvärmepumpen samt expansionskärlat monterat i pannrummet.

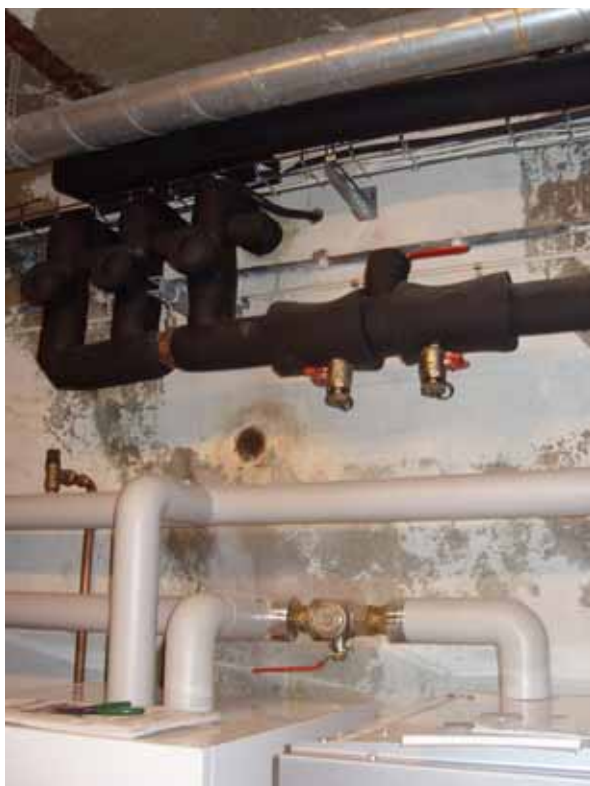
Hål för kollektorslangarnas genomföring i muren under mark.

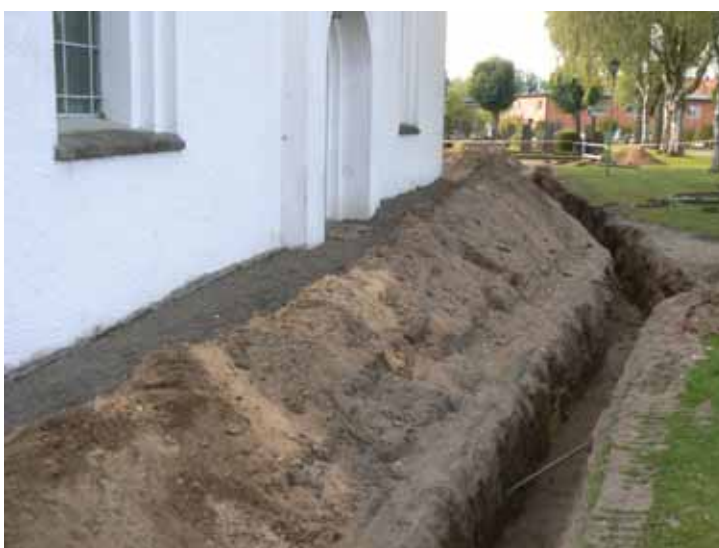
Nedgrävning av isolerade slangar till ett frostfritt djup om ca 60-70 cm.

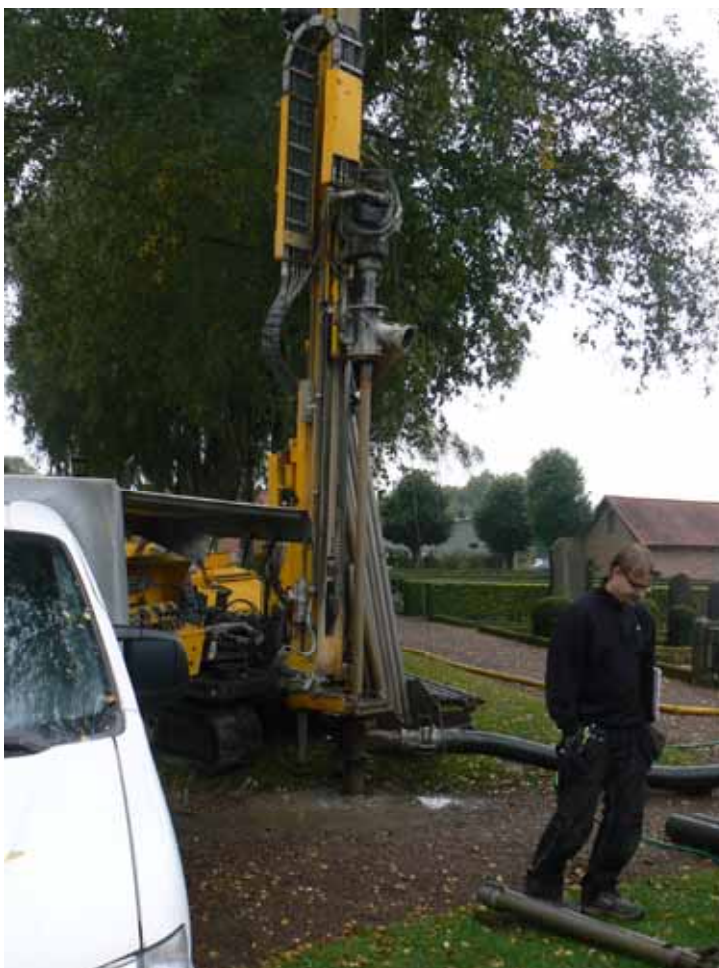
Ett av de tre borrhålen som borrades upp för bergvärme på kyrkogården, strax norr om den norra korsarmen.
