Antikvarisk rapport

Sjörups gamla kyrka

REPARATION AV KYRKPORT MM

Ljunits församling, Sjörups socken i Ystad kommun
Skåne län

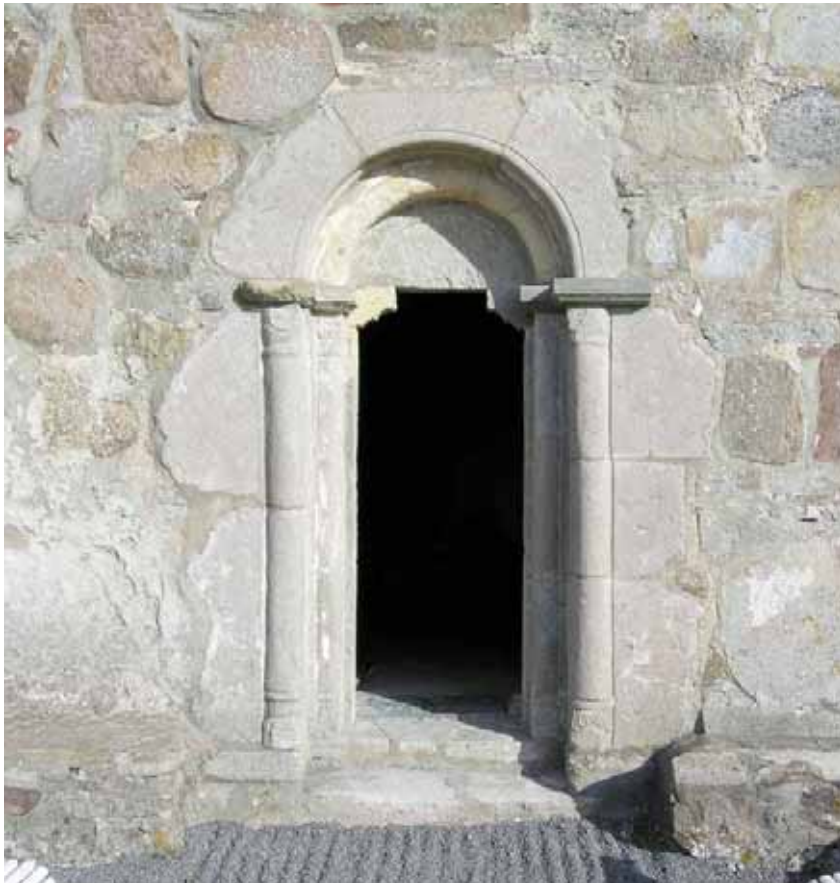
Figur 1. Sydportalen på Sjörups gamla kyrka. Foto från söder.

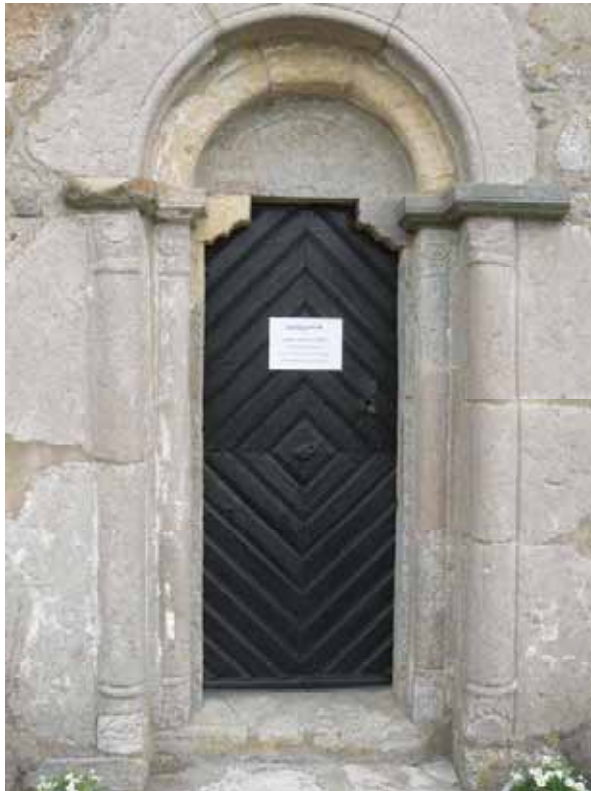
Befintligt dörrblad är tillverkat av stående, handhyvlade 1” brädor, förmodligen av furu, som förstärkt med horisontella narar. Dörrbladet är utvändigt panelbeklätt med profilhyvlad ekpanel lagd i rombiskt mönster. Ekpanelens nedre del är som ovan nämnt utbytt och troligtvis ersatt av furupanel. Rötskadorna på porten var före renoveringen begränsade till utsidans nedre, mittersta del.

Kyrkportens utseende efter renoveringen men före det moderna låsets montering, utvändigt.

Snickeriarbetena omfattade utbyte av portens nedre, mittersta brädor till lika befintliga, fastsättning av befintlig panel, förstärkning av portens dropplist, justering av dörrbladet och förstärkningsarbeten vid lås och infästning av dörrstängare. Dörrens äldre smideslås är bevarat intakt.

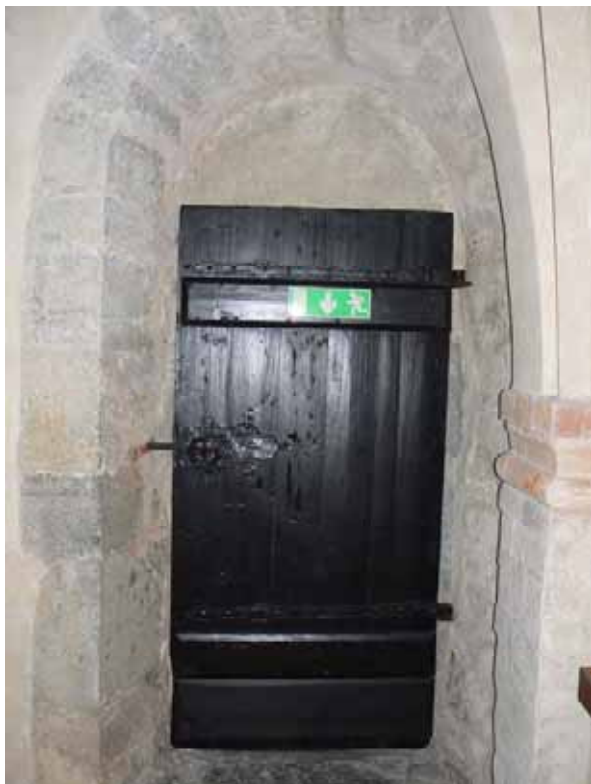
Kyrkportens utseende efter renoveringen men före det moderna låsets montering, invändigt.

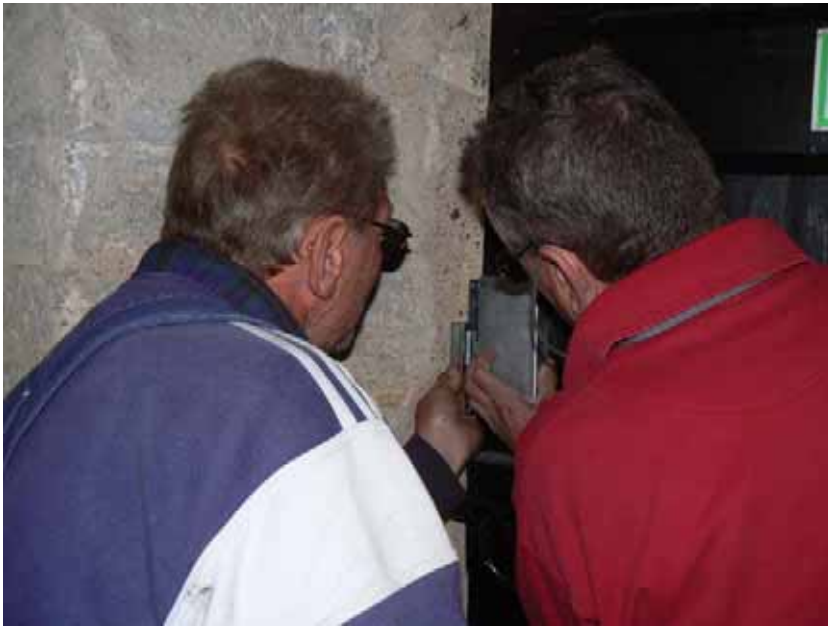
Det moderna låsets bricka monteras i portalens fog.

Automatisk dörrstängare och låsanordning möjliggör för församlingen att hålla Sjörups gamla kyrka öppen utan att personal är närvarande. Befintligt lås utgörs av ett äldre smideslås som kompletteras med modernt cylinderlås och låsbleck. Cylinderlåset skruvas fast på dörrbladets insida medan låsblecket fästes i omfattningens fog utan att borra i stenen. Antikvarisk kontrollant följde arbetet på plats tillsammans med låssmed Klas Ewaldh.

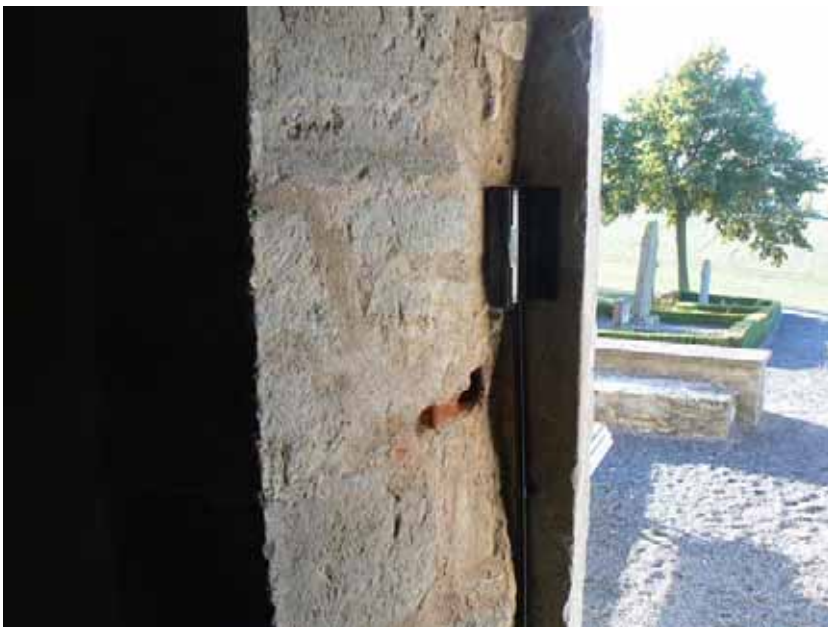
Det färdiga resultatet med låsbleck och kabeldragning i smygen.

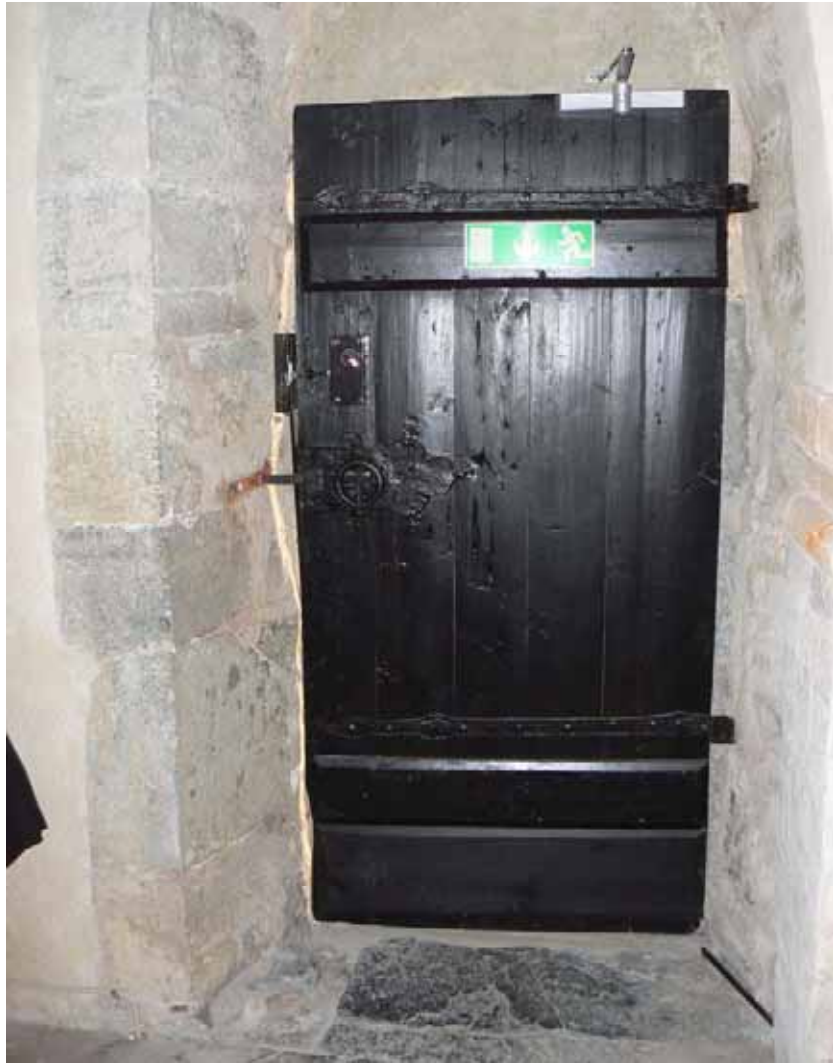
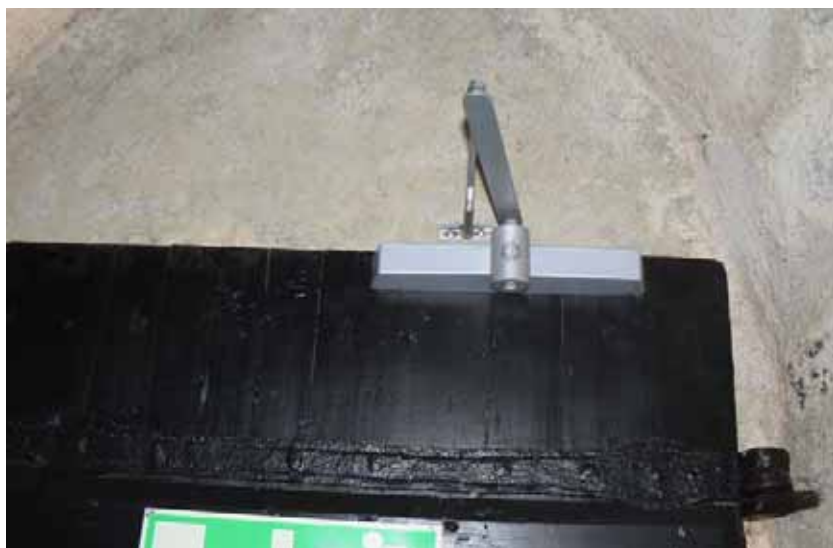
Kyrkportens utseende efter renovering och montering av nytt lås och dörrstängare.

Utvald dörrstängare är av enkelt utförande utan att vara iögonfallande. Ursprunglig idé var att förankra stängaren i en balk över dörren som infästes i fogen. Vid monteringen uppkom svårigheter att få dörrstängaren att fästa i putsen och placeringen hade då blivit högre upp och på så sätt mer synlig. Antikvarisk kontrollant beslöt därför tillsammans med låssmed att montera den lägre och då istället borra och montera i stenen.
