Antikvarisk kontroll

# Tranås kyrka

UTVÄNDIG RENOVERING

Brösarp-Tranås församling, Tranås socken i Tomelilla kommun  
Skåne län

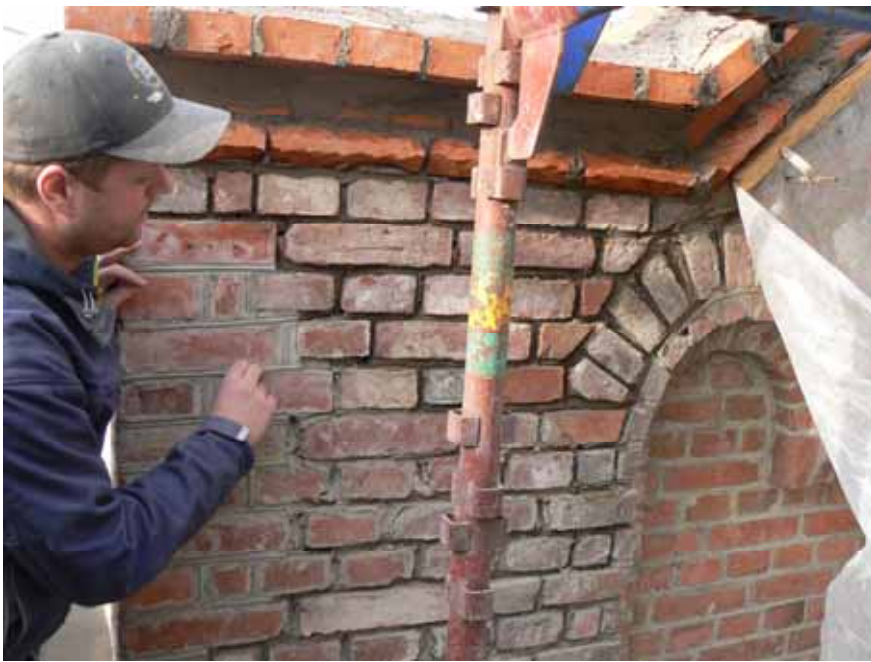
Omfogning på östra gavelkrönet

- Utbyte av lösa tegelstenar, renovering av fogar utfördes med hydrauliskt kalbruk Kkh35/65/500 från Mälarkalk AB i Hyllinge. Äldre omfogningar var utförda med olika sorters fogbruk, delvis med hårt cementbruk.

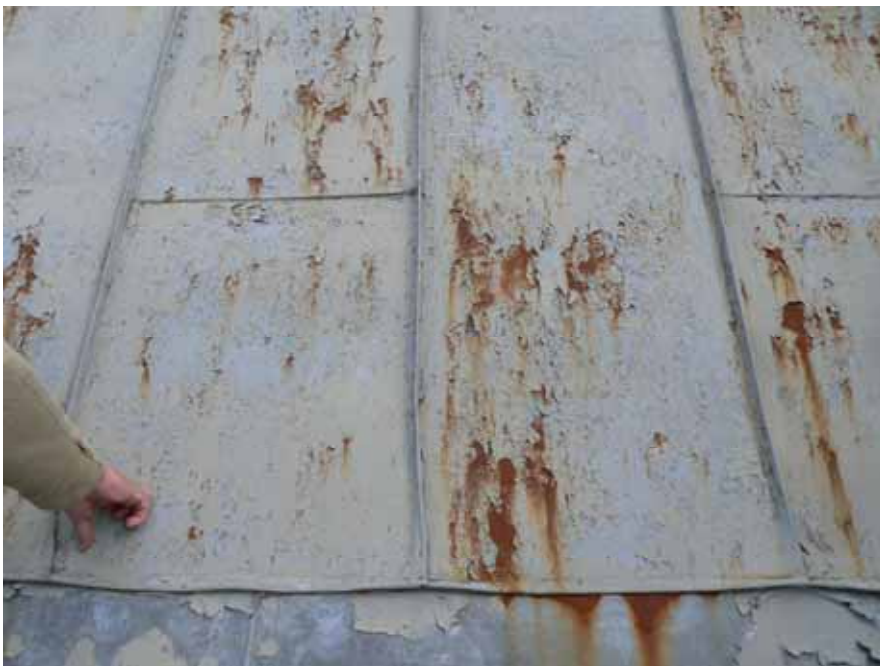
Renoveringen av kyrkan föranledes främst av ett stort behov av underhålls- och reparationsåtgärder på byggnadens fogstrukna fasader samt utbredda rostskador i talplåtarnas falsar och partiell klammerlossning.

Rostskadade gråmålade stålplåtar

- Rivning av äldre befintligt plåttak och plåt detaljer, lagning av underbrädning samt ny taktäckning och plåt detaljer av valsblank zinkplåt- titanzink av fabrikat Rhein-zink. Zinkplåtarna lades som dubbelfalsad skivtäckning lika de demonterade målade plåttaket. Det rivna takmaterialet bestod av gråmålad stålplåt med horisontalfalsar förskjutna en halv plåtlängd. Förskjutna hakfalsar blev ett vanligt utförande efter 1920-talet. Plåtarna hade måtten 175 x 53 cm. och var målade tre gånger med grå färg.

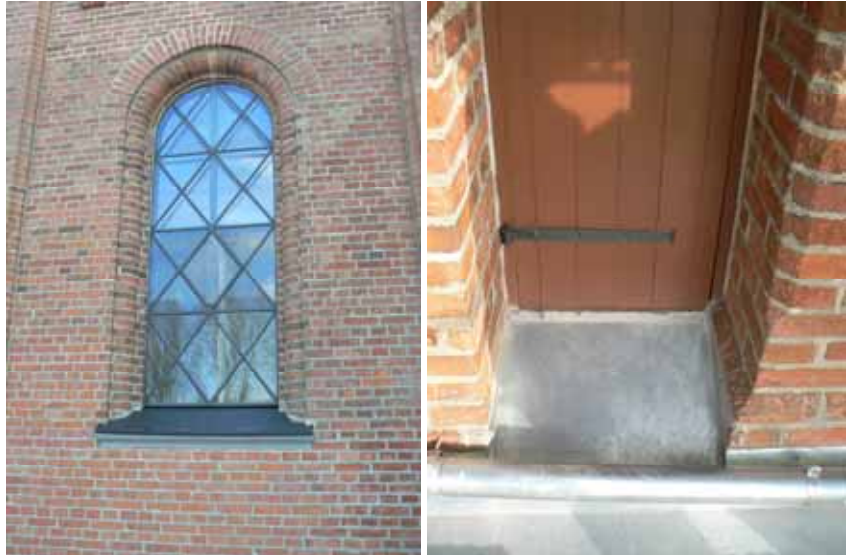
Efter renovering och målning av fönster och tornlucka

- Renovering och målning av dörrar, fönster och luckor. Allt trämaterial grundströks/målades tre gånger med linoljefärg av fabrikat Ottossons färgmakeri AB.

- Samtliga tidigare silikontätningar i anslutning till gjutjärnsfönstren togs bort. För nykittning användes rent linoljekitt. Gjutjärnsfönstren rengjordes och målades två gånger med linoljebaserad järnmönja LFR-M med obruten pigmentkulör av naturlig Hematit jord. Täckmålning utfördes två gånger med linoljefärg LFGRÅ-19/2 med pigment av grafit. Både järnmönjan och linoljefärgen av fabrikat Ottossons Färgmakeri AB.

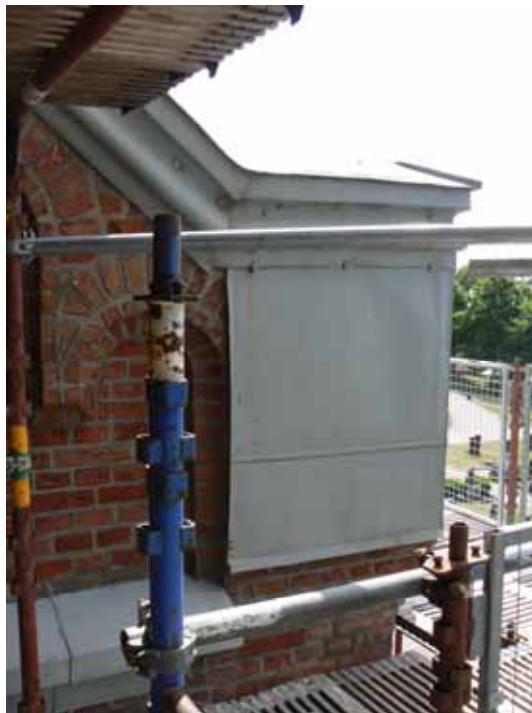
- Gavelkrönen har felaktigt vid ett tillfälle blivit helt plåtinklädda. Något som resulterat i fuktskador och sättningar i tegelverket. Det visade sig nödvändigt att plocka ner teglet i gavelkrönen och på nytt mura upp gavlarna.
- Skadade delar av cementtillverkade profilerade lister, gesimser, murkrön samt korset över västportalen ersattes med nyttillverkade av B-bruk. Både de befintliga och nya delarna avfärgades med grå silikatfärg av fabrikat KEIM concretal
- Beslut togs att lägga ett tak i zinkplåt över källarnedgången.
- Krönkorsets kula spärrgrundades och därefter förgylldes.
- Två små takfönster på långhuset togs bort.
- Skorstensstege kompletterades med fallskydd.

Plåtinklädnad på södra sidan mellan långhus och torn, före demontering

Det är positivt att den senare utförda plåtinklädningen av gavelkrönens sidor och delar av listverken nu tagits bort. Något som gör att fukt och vittringsskador inte kommer att ske i samma utsträckning som tidigare, och som även bättre återger kyrkans ursprungliga fasadexteriör. De förändringar som skett har föregåtts efter samråd med antikvarisk kontrollant.

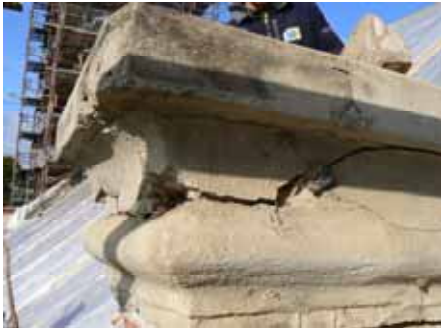
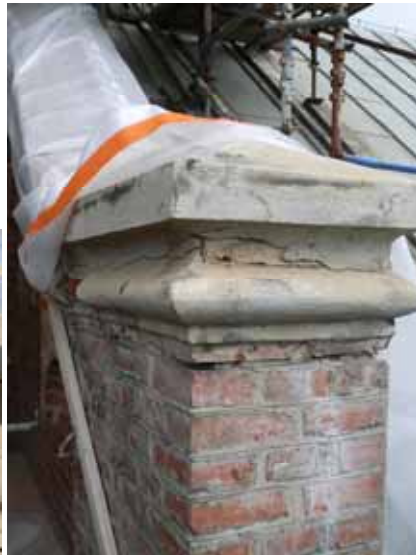
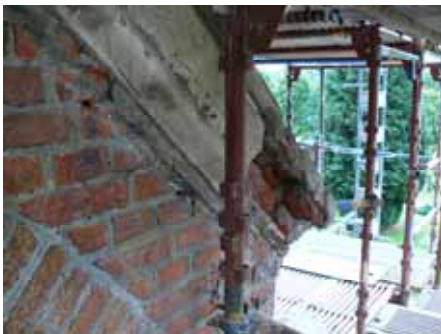
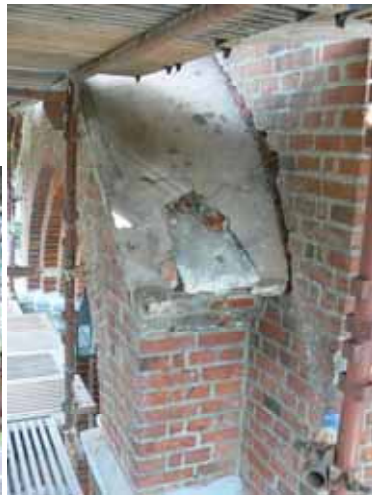
Exempel på skadade cementtillverkade byggnadsdelar

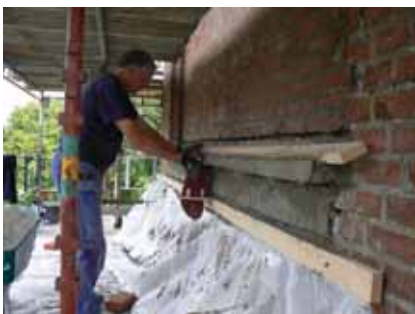
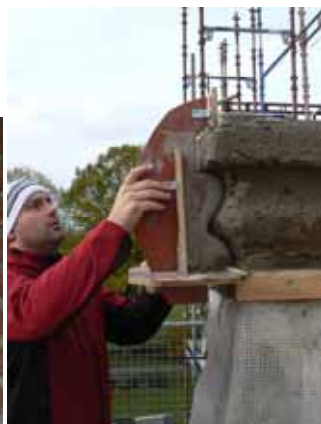
Arbete med nya listdragningar som ersatte skadade utsmyckningar

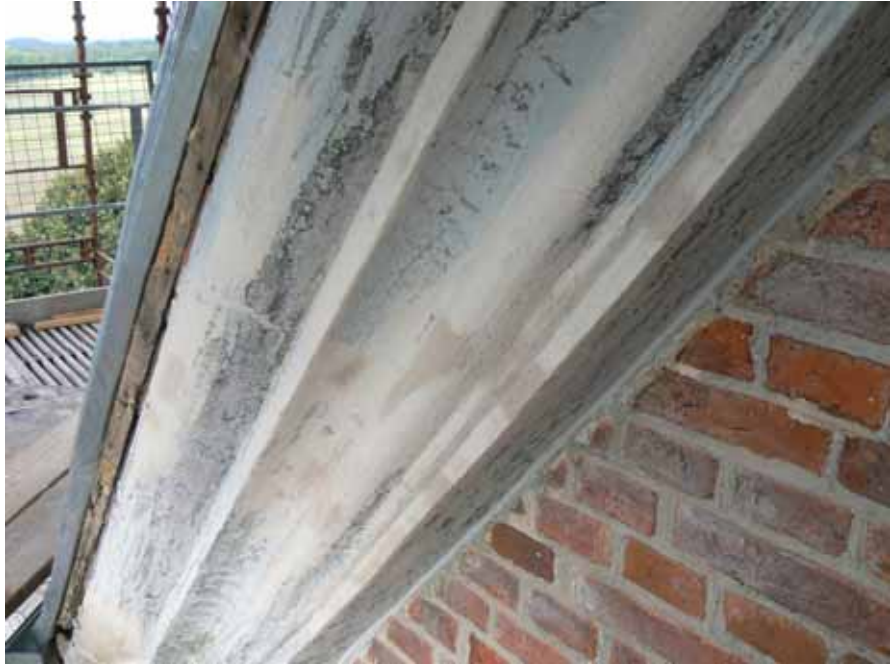
På delar av äldre intakta cementdetaljer fanns fragment av en gråblå färg. Under denna färg påträffades en äldre, troligen originalfärg, i en mer rent grå nyans. Vi valde att måla befintliga och nygjorda lister och övriga detaljer i samma grå nyans.

Påträffade äldre färgfragment
