Antikvarisk kontroll

# Benestads kyrka

INVÄNDIG RESTAURERING

Tomelillaabygdens församling, Benestads socken i Tomelilla kommun  
Skåne län

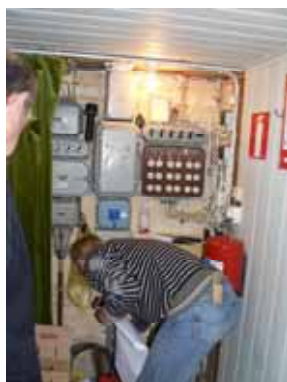
Elcentral maj 2008

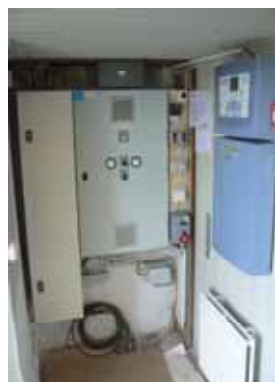
Ny elcentral april 2009

- Byta och komplettering av elektrisk belysningsinstallation och ledningsnät. El-skåp framflyttades ca 100 mm. Den kabeldragning som förlades till vindarna monterades på hyvlade furubrädor. Placering och montering utfördes i samråd med antikvarisk kontrollant. Arbetet utfördes av MA Larm & Eltjänst, Brösarp

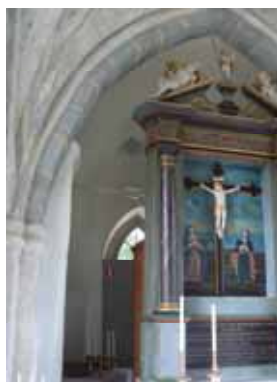
Linjedetektor bakom altaret

- Ny brand- och inbrottslarm. Då det inte fanns några befintliga håltagningar i valven som kunde utnyttjas för ett samplande brandsystem, valde vi ett linjedetektorsystem som inte behövde dragningar som skulle ha inneburit

håltagningar i de medeltida valven. De installationer som utfördes placerades i valvet bakom altaret samt ovan orgelfasaden. Inbrottslarmanläggningen innebar att utrymmen enligt planerna försågs med rörelsedetektorer och larmdon. Arbetet utfördes av Alarmtjänst AB, Tomelilla

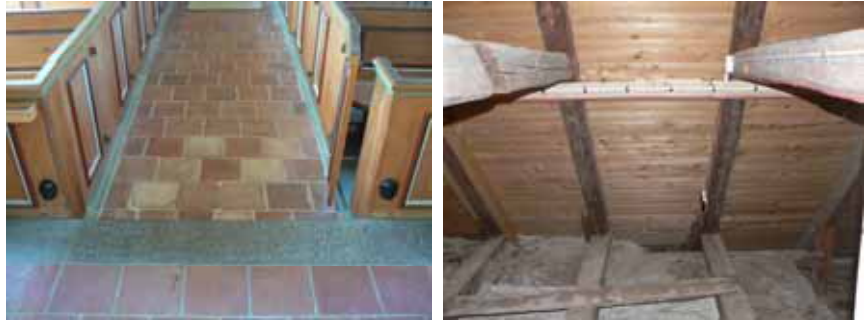
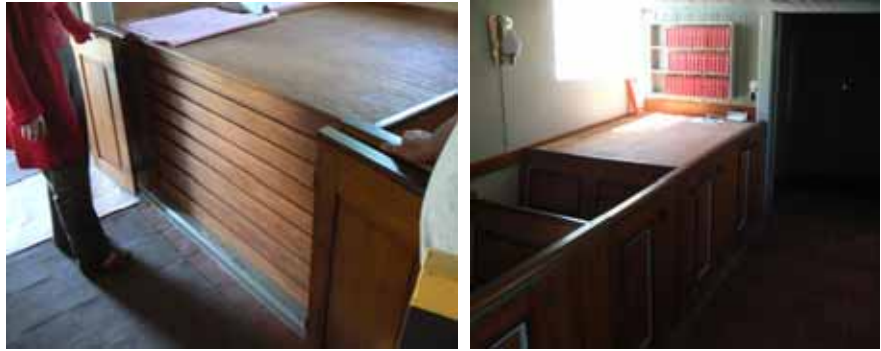
Överst t.v. Omlagt tegelgolv för tidigare sättningskada. T.h. Ny kabeldragning på långhusvinden. Nederst t.h. Nytt textilskåp för liggande förvaring i långhusets sydvästra del. T.h. Förvaringsutrymme i långhusets nordvästra del.

- Delvis omläggning av sättningsskadat tegelgolv i mittgången mellan de båda bänkkvarteren. Sättningen, ca 5 kvm, åtgärdades genom avjämning i sättningsbruket. Arbetet föranledde således inte till att några ingrepp i marklager behövde göras innan golvets tegelplattor åter lades på plats.

- Efter att den invändiga restaureringen kommit igång framfördes önskemål från beställaren att få demontera de två västligaste bänkarna i varje bänkkvarter samt att därefter få montera ett nytt textilskåp för liggande förvaring i det norra bänkkvarteret och förvaringsutrymme i det södra. Arbetshandlingar sändes till länsstyrelsen som godkände förslaget. De befintliga gavlarna och dörrarna gör att bänkinredningens slutna karaktär bevaras. De borttagna bänkarna förvaras nu på vinden i f.d bårhuset.

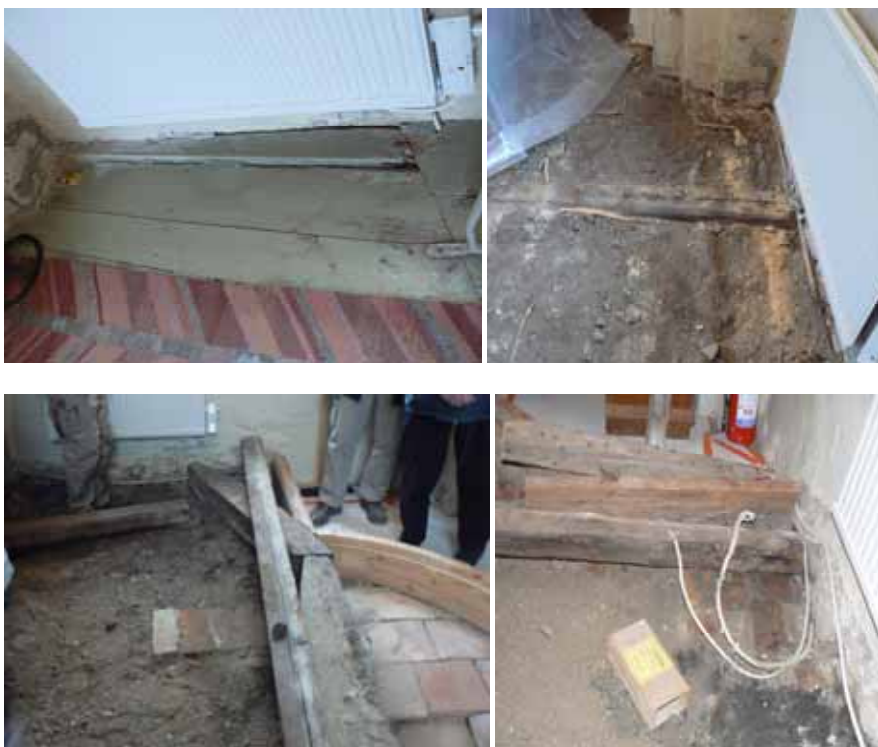
I samband med att det rötskadade trägolvet innanför altarringen och i absiden togs bort framkom delar av en äldre altarring. Medan den nuvarande altarringen består av en sfärisk mittdel med raka utåt ställda sidostycken hade den äldre en flackare bågformig utformning. Två delar av den äldre nedre delen av altarringen var kvar, den norra och mellandelen, medan den södra delen saknades. Delarna är av ek och mellandelen är 1.75 m lång med en bredd på mittenpartiet på 22 cm medan de smälare änddelarna är 13 cm breda. Mellandelen av den äldre altarringen har "felvänts" så att den bågformade delen ligger in mot altaret medan den raka sidan är placerad mot kyrkorummet. Troligen gjorde man detta av praktiska skäl för att få en rak avslutning då tegelgolvet lades i samband med restaureringen 1952-1954.

När de lösa fyllnadsmassorna rensades bort framkom även fragmentariska delar av ett tidigare tegelgolv innanför altarringen. De rörde sig om ett omlagt golv med blandade tegeltyper både storstenstegel och senare maskinslaget tegel lagt i sand och fogat med kalkbruk. Det äldre tegelgolvet är på samma nivå som tegelgolvet i koret från 1950-talet. I den södra delen av koret framkom, när schaktmassorna tagits bort, ett sotlager med slaggbitar. Det visade sig att det rörde sig om koksslagg och härrör med stor sannolikhet från den rivna värmekaminen. Vid absidens östra del framkom, efter att fyllnadsmassorna borttagits, stenar som tillhört grundläggningen, något som även kan iakttagas på absidens utsida.

Överst t.v. Rötskadat trägolv i korets södra del. T.h. Rötskadad träregel i korets södra del. Nederst t.v. Delar av en äldre altarring, observera att man vänt på den mellersta delen för att få en rak avslutning i samband med golvläggningen på 1950-talet. Till vänster syns delar av ett äldre omlagt tegelgolv med med blandade tegeltyper. T.h. Södra delen av koret, som visar delar av det äldre omlagda tegelgolvet samt sotlager med koksslagg från den äldre rivna kaminen.

Till följd av omfattande rötskador i trägolvet i altarring och absid, ersattes dessa delar med ett nytt trägolv lika det borttagna och upplagt på nya träreglar. De äldre borttagna brädorna var spikade i underlaget och låg med generalskarv. Orsaken till rötskadorna berodde till stor del på att lösa jordmassor låg direkt mot undersidan av trägolvet. Det nya trägolvet ströks först med schellack för att sedan täckmålas, som det tidigare trägolvet, med grågrön linoljafärg från Ottossons färgmakeri. Målningsarbetet utfördes av Simons Måleri AB, Hammenhög.
