# Sörby kyrka

Invändig restaurering

Enheten för Kulturmiljövård  
Rapport 2006:029

**Antikvarisk rapport****Sörby kyrka – invändig restaurering**

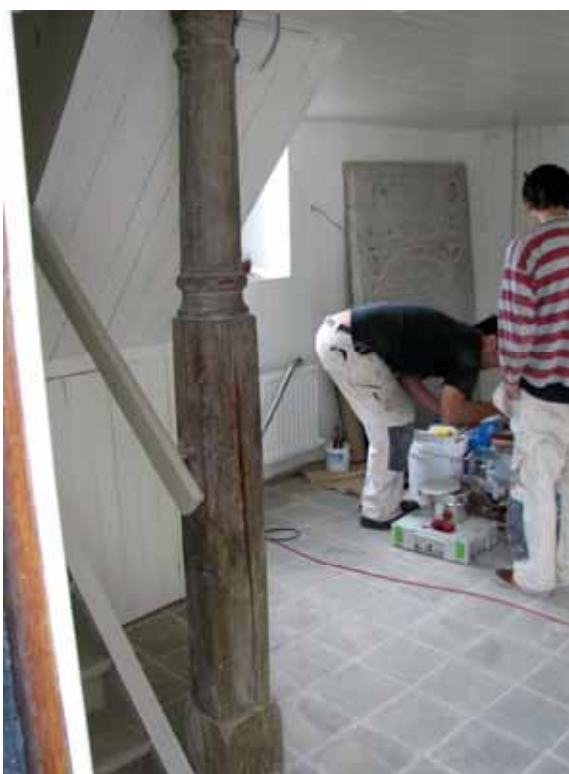
Nytt golv i vapenhuset.

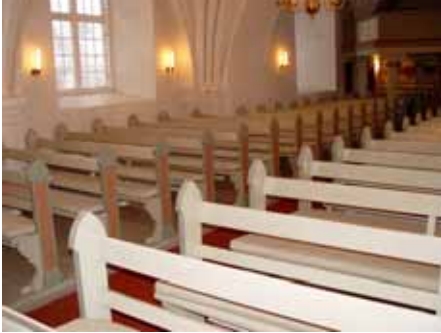
Bänkar, golv och väggarmatur före.

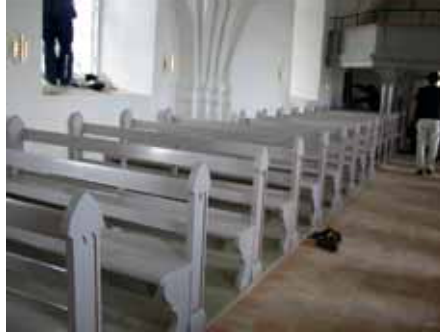
Bänkar, golv och väggarmatur efter.

Ny elservice till kyrkan, kabeldragningar i golvrännor, nya radiatorer, nya bänkradiatorer, isolering av bänksitsar, ny ljus- och ljudanläggning samt nytt inbrotts- och brandlarm. Förutom detta har kyrkans bänkar byggts om för större bekvämlighet. Bänkarna är nu 380 mm djupa med skålad ifyllning, de har även målats om. Bänkkvarteren glesades ut med sammanlagt 10 bänkar. Kyrkan hade innan förändringen gjordes sammanlagt 42 bänkar fördelade med 21 bänkar i 2 bänkkvarter. På läktaren har ett nytt textilskåp uppförts och kyrkans gjutjärnsfönster har fått nya innanfönster.

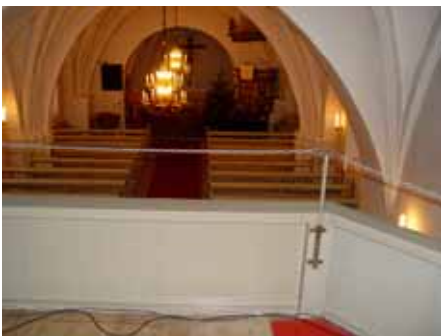
Orgelläktarräcke före.

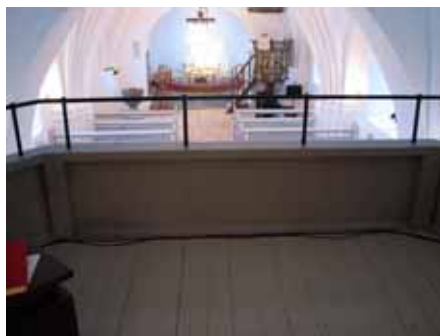
Nytt smidesräcke.

På orgelläktarens barriär monterades ett lågt smidesräcke tillverkat av smitt rundstål som målades med grafitpigmenterad linoljefärg.

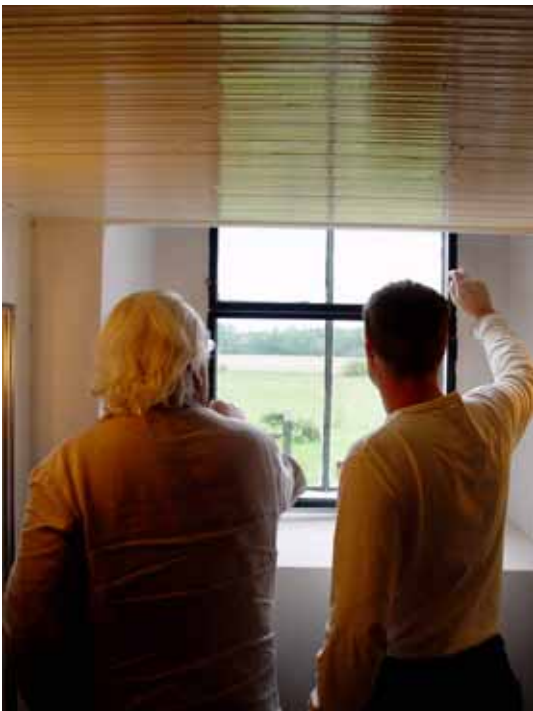
Gjutjärnsfönster i vapenhuset med innanfönster.

Insidorna på gjutjärnsfönstren i vapenhus och sakristia rengjordes, omkittades med nytt linoljekitt och målades därefter med grafitpigmenterad linoljefärg. Innanför dessa monterades nytillverkade innerfönster av vinkeljärn. All målning med linoljefärg är utförd med fabrikat Gunnar Ottosson Färgmakeri, medan målning med alkydoljefärg för trägolv och trappan i vapenhuset var av fabrikat Beckers.

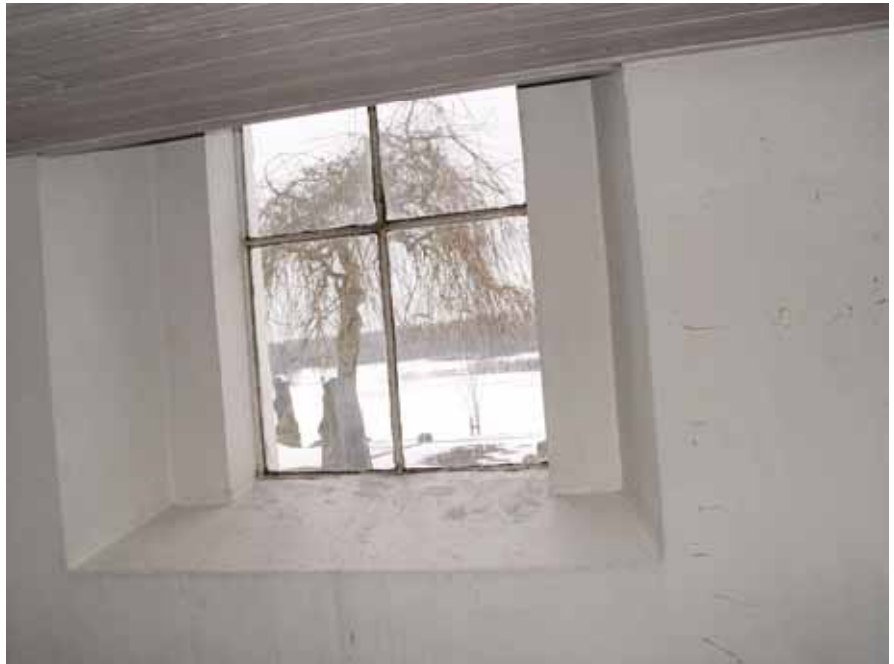
Gjutjärnsfönster i vapenhuset före insättning av innanfönster.

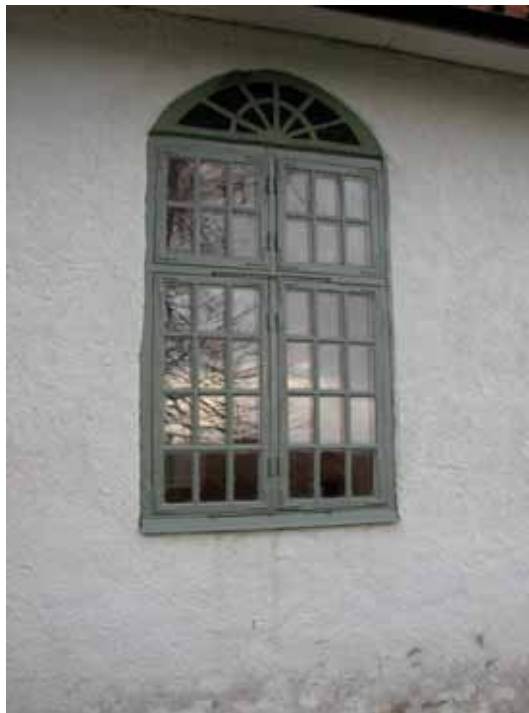
Fönster på sydfasaden.

In- och utvändig målning av träfönster. På grund av att vissa delar av ytterfönstren var murkna ersattes dessa delar med nytt trä.

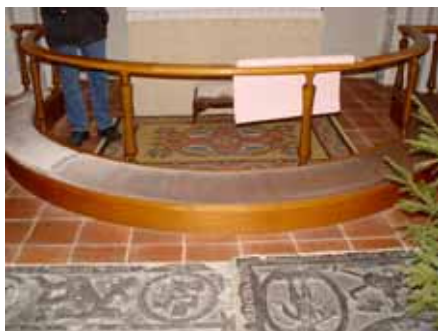
Altarrundel före.

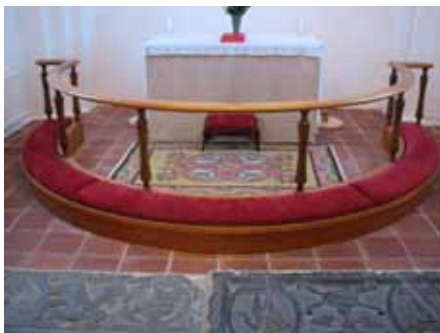
Altarrundel efter.

Altarrundelns knäfall kläddes om med tyg av typ Bogesund 287. Arbetet utfördes av Pieter Unné, Unnés möbelverkstad.

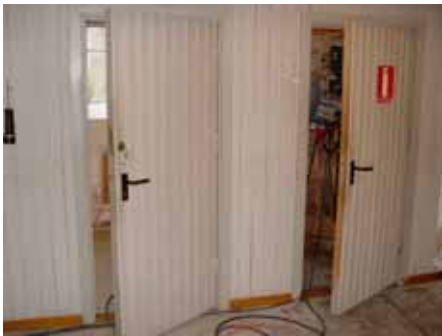
Ingångar till sakristia och elrum före.

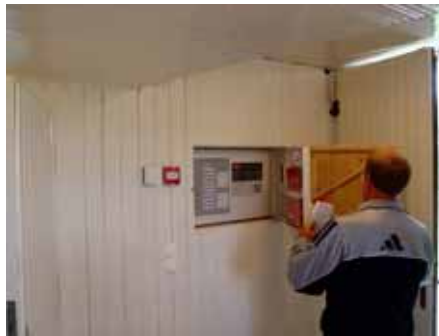
Igensatt ingång till elrum med nytt larmskåp.

Ändring elrum. Väggen mellan befintlig elcentral och sakristia ersattes med murad vägg och pardörr enligt ritningar upprättade av K-el 2006-04-06. Den tidigare dörren till el-centralen sattes igen. Befintlig väggpanel återanvändes för igensättning av den tidigare dörröppningen till elcentralen.

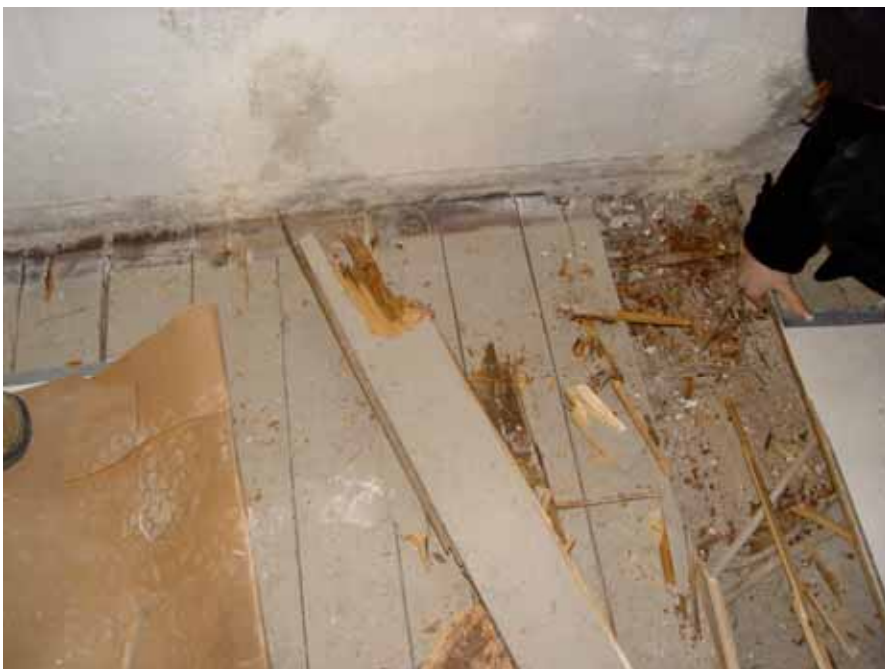
Från början avsågs att ersätta ca 8 kvm rötskadat trägolv under bänkkvarteren. Röttskadorna visade sig dock vara så omfattande att beslut togs att hela det äldre brädgolvet skulle tas bort. Det nya brädgolvet försågs med försänkta ventilationsgaller i gjutjärn, och bänkarna i norr och söder flyttades ut 10 mm från ytterväggarna.

Rötskadat golv i sakristian.

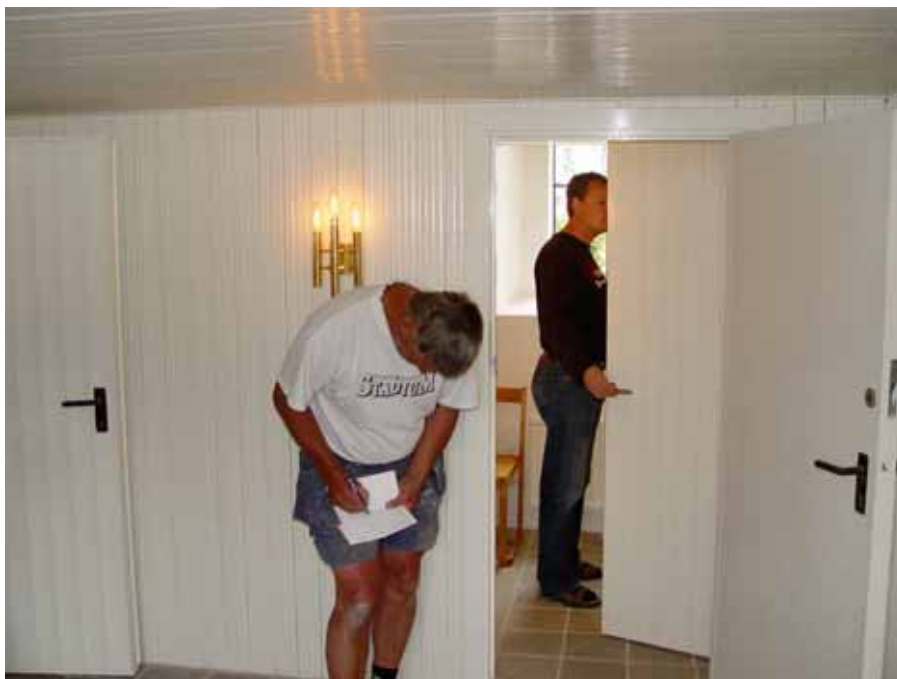
Ny golvbeläggning i sakristian.

Tegelklinker (gråa) ersatte kraftigt förmultnat trägolv i sakristia.

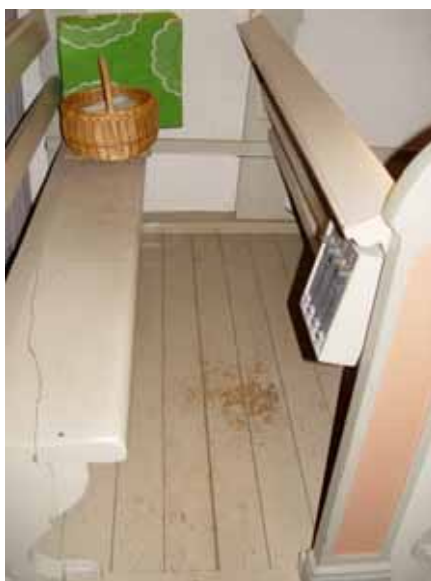
Manöverpanel före.

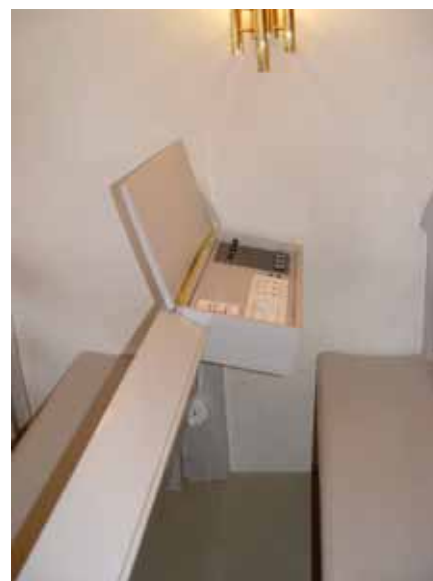
Manöverpanel efter.

Vaktmästarens manöverpanel flyttades till ny plats på södra sidan om mittgången.

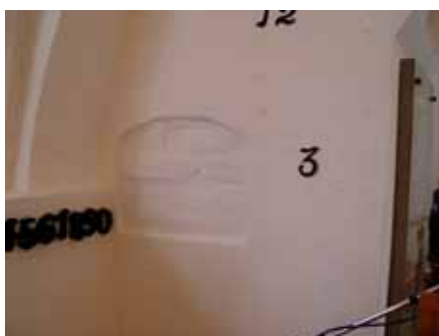
Nya fästen för psalmversnummer.

Den svarta psalmnummertavlan ovan dopfunten sattes inte tillbaka utan ersattes av stift i väggen som fäste för siffrorna. Orsaken var att den äldre nummertavlan hade täckt den nu markerade nischen som framkom i samband med putsnedtagning.

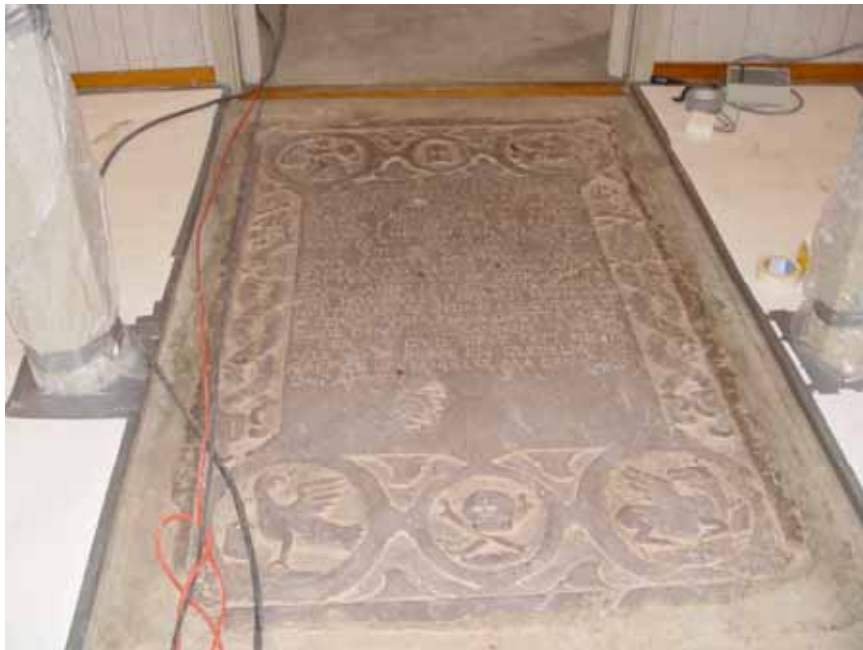
Gravsten före.

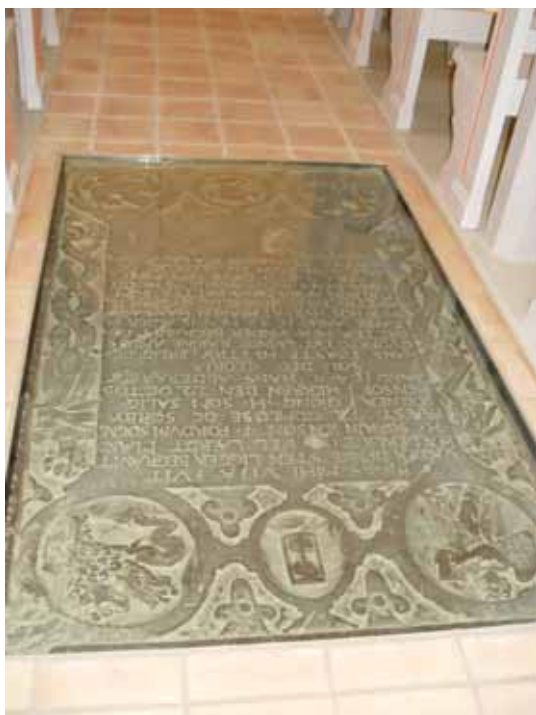
Gravsten med glasskiva.

Gravstenen på golvet i långhusets västra del täcktes av skyddsglas (mått 1250x2000 mm). Glaset är 3x8 mm härdat glas med mellanliggande folieskikt. Glaset är tillverkades av Glasgruppen, Osby. Gravsten, som tidigare var dold av en matta, är lagd direkt i cementgolvet. Den nya golvbeläggningen medförde att stenen och det nya golvet låg på olika nivåer. Glaset ger en jämn yta och stenen har både blivit synlig och tillförts ett skydd mot slitage.

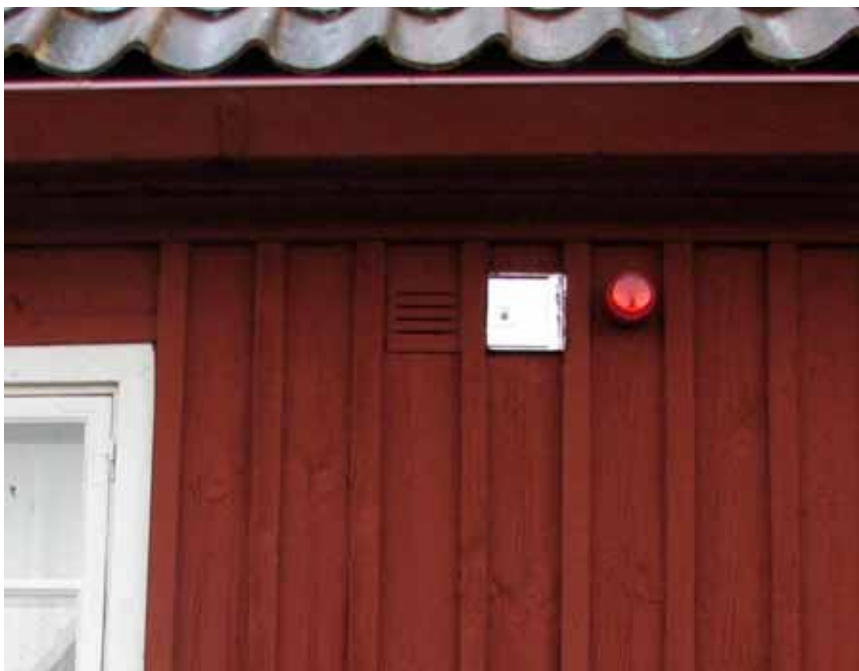
Nyckelskåp på kyrkhuset.

Krav från brandskyddsmyndigheten att nyckelskåpet skall vara väl synligt löstes med att skåpet monterades på den intilliggande kyrkhusets södra vägg istället för på kyrkobyggnaden.

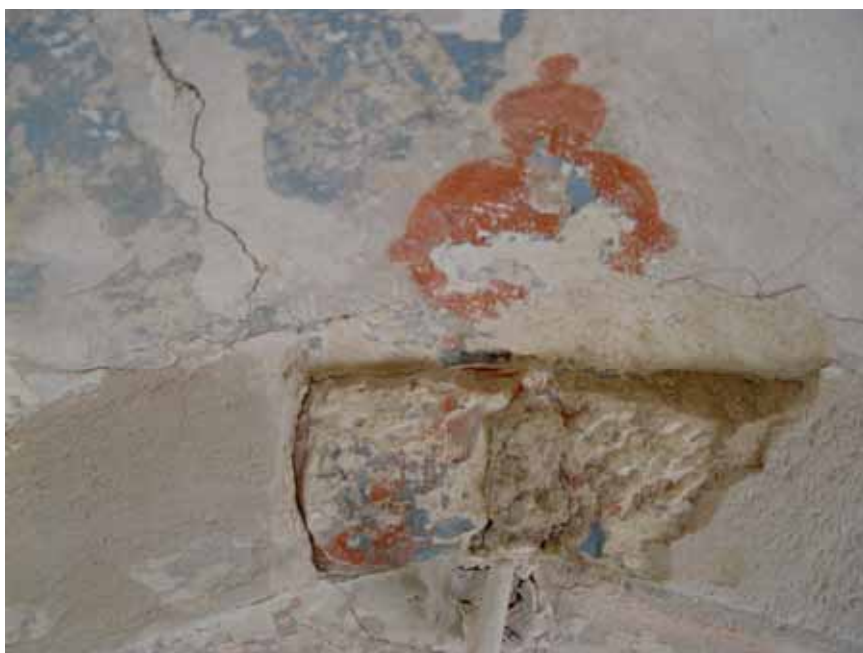
Ljust gul-tonat (även partier av grå-tonat) på grund av fukt-skador – mögel eller ut-fällningar. Skiktet har mycket god bindning till puts-underlaget och kan därför för-modas vara samtida med puts-skiktet. På detta skikt ligger en dekorations-målning i den nedre delen av den östligaste valvkappan. Målningen går även ner på anslutan-de gördelbåge. Dekorationen i röd järnoxid, kulör engelskt röd, har formen likt ett ”snidat krön” till en uppställning av en altar-upsats eller epitafium i renässans- eller möjligen barockstil. Krönet har tre dekorationer, likt svarvade klot med spetsar, i mitten och på ytterflankerna. Färgskiktet är svårlöst i vatten. Någon övrig mål-

Dekorationsmåleri ”snidat krön” i koret.

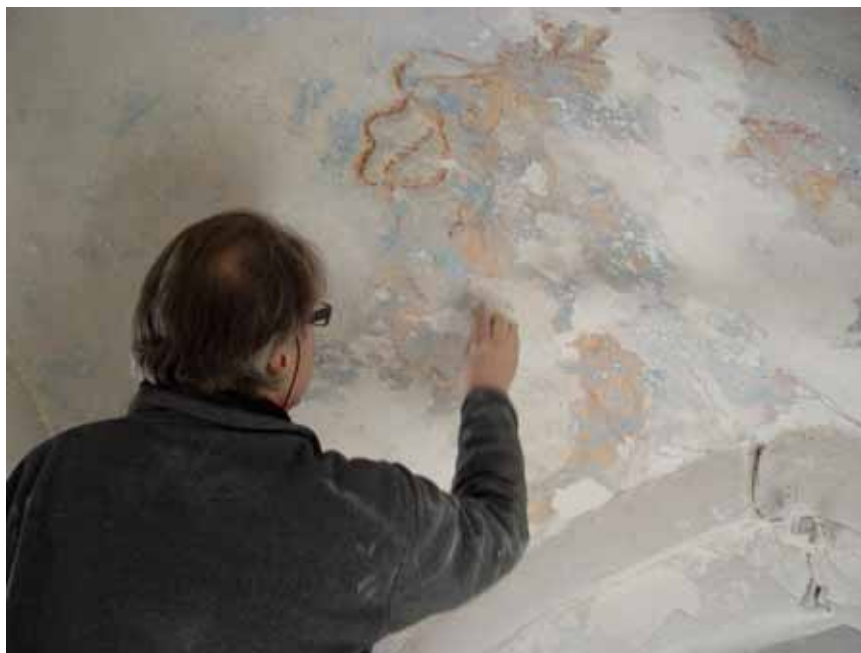
Har en draperimålning med fransade tofsar i östra valvkappan. Dekorationen går långt ner i svicklarna och på den östra gördelbågen. Målning i ockragult och järnoxidrött. Färgskiktet är svårslösligt i vatten. Till stil och utförande lika målaren Malzans draperimålningar från 1760 i Hannas kyrka.

Draperimålning.

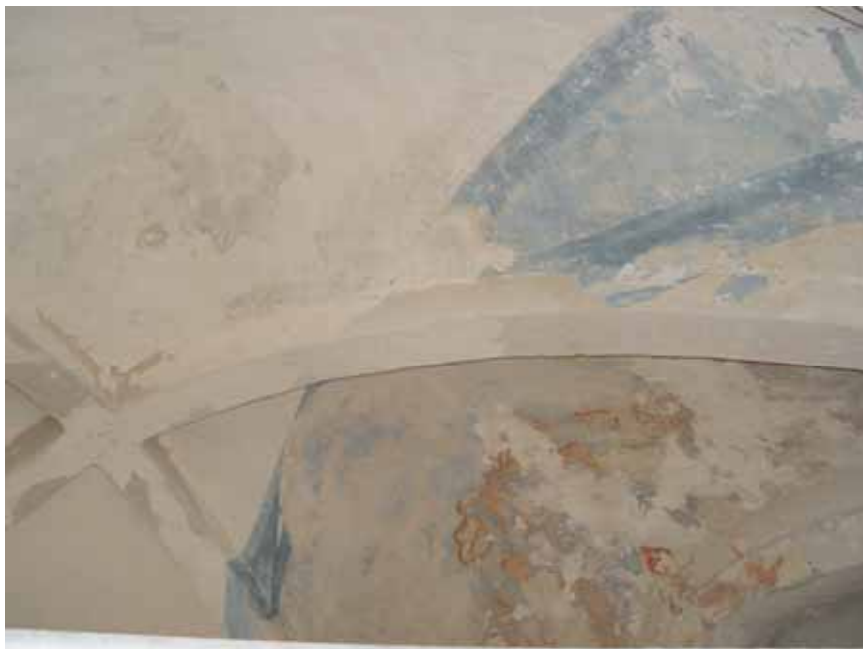
Något mera ljus gråtonat kalkskikt än de underliggande. På skiktet ligger en draperimålning i opak blå färg. Den blåa finns i tre nyanser. En något ljusare i störst omfattning och två mörkare modellerade. Den blå färgen har karaktär av traditionellt rikt pigmenterad limfärg. Till decorationen hör möjligen även vitt. Svårt att avgöra om delar av vitt på blå yta hör till decorationsmålningen eller överkalkningen. Dekorationsmålningen har omfattat östra, norra och södra valv-

Draperimålning i blått med underliggande äldre dekorationsmåleri.

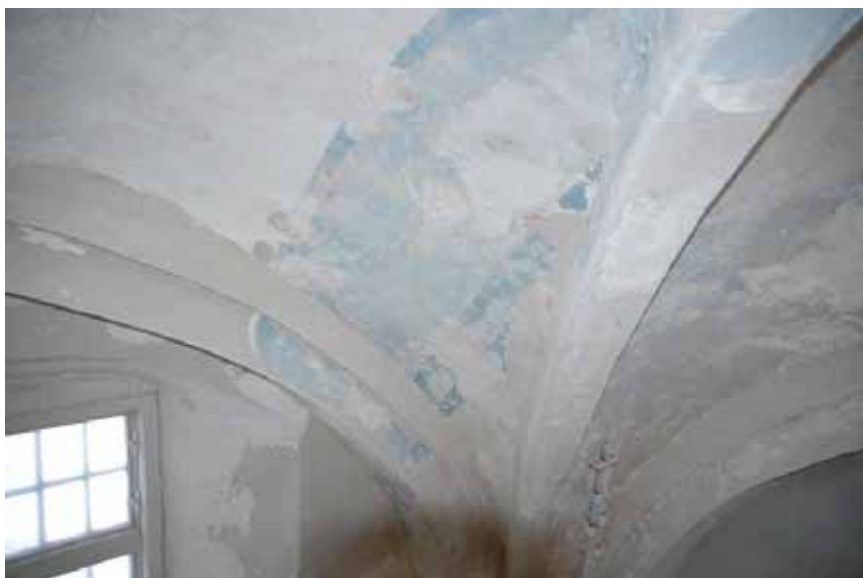
Över den blåa dekorationen ligger två definierbara kalkskikt, först ett ljust gul-tonat och sen ett grått. Korets norra fönsternisch undersöktes i relation till målningens fragmenten. Putsen i nischen har bara ett mycket välbundet kalkskikt – samma skikt som utgör det första överkalkningsskiktet på den blåa ytan.

Draperimålning i blått.

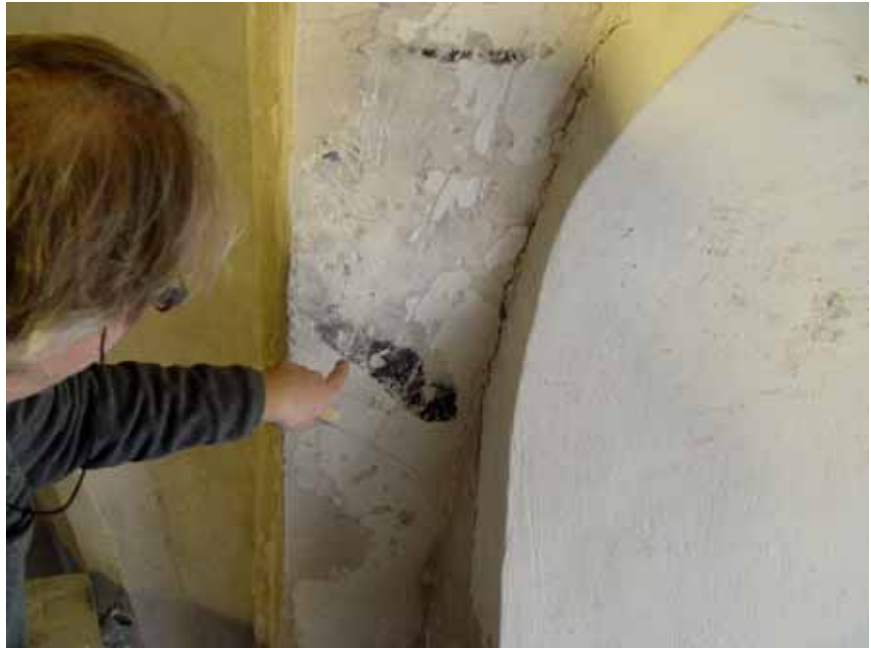
Draperimålning i svart, rött, grått och en tunn gul kontur (lokalt) samt rent vitt som tunn linje på röd yta. Med vertikalt i svart tecknade gardiner på grå botten på ömse sidor av nischen. Draperiets horisontella överdel i grått och rött finns på den övre delen av den anslutande sköldbågen.

Färgfragment på sköldbågen på nordväggen.

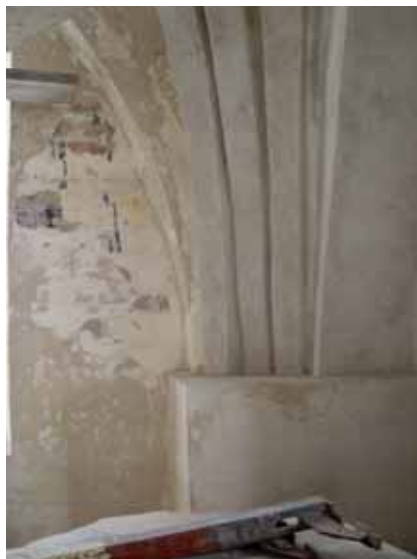
Draperimålning på nordväggen.

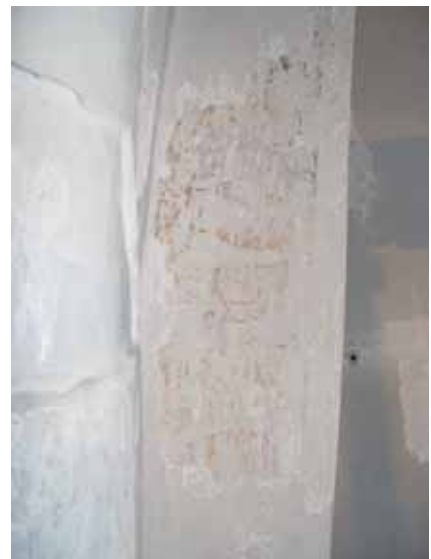
Rest av yngre schablonbård troligen sent 1800-tal eller tidigt 1900-tal.

Det bör även nämnas att det framkom rester av en schablonbård, troligen sent 1800-tal eller tidigt 1900-tal. När dessa målningar blev helt överkalkade är oklart. Konfirmationsfotot från 1938/1939 visar att dekorationsmålningarna fortfarande var synliga fram till dess, och kanske försvann först i samband med restaureringen 1956-58.

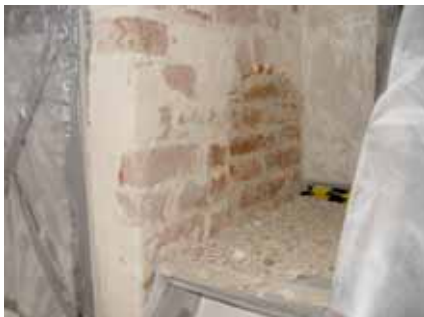
Förutom nämnda puts- och färgskikt framkom det vid nedtagningen av skadad puts även två igensatta mindre nischer, placerade på ömse sidor om triumfbågsöppningen som skiljer långhuset från koret. Den södra delvis bakom predikstolen och den norra vid dopfunten. Nischernas placering tyder på att det rör sig om sidoaltarnischer.

Södra nischen före.

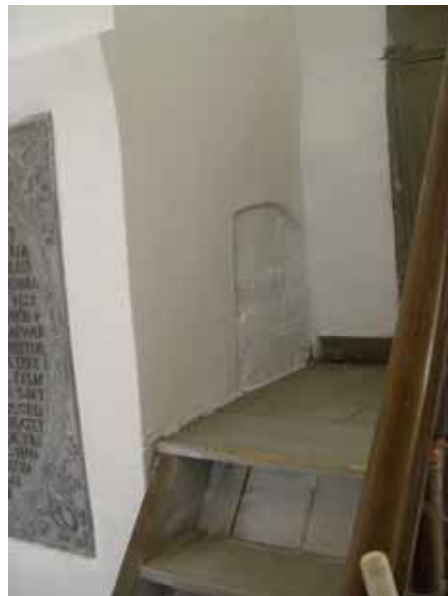
Södra nischen efter.

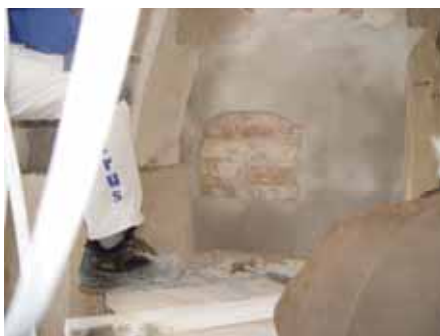
Norra nischen före.

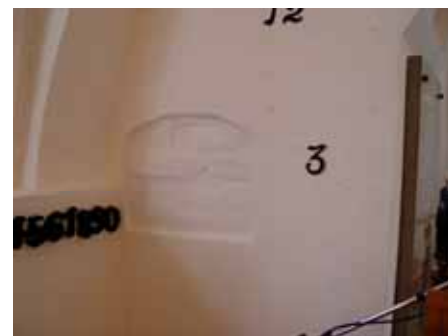
Norra nischen efter.
