Antikvarisk kontroll

# Slottet, Alnarp

Ombyggnad

Malmö Kulturmiljö  
Enheten för Kulturmiljövård  
Rapport 2007:023

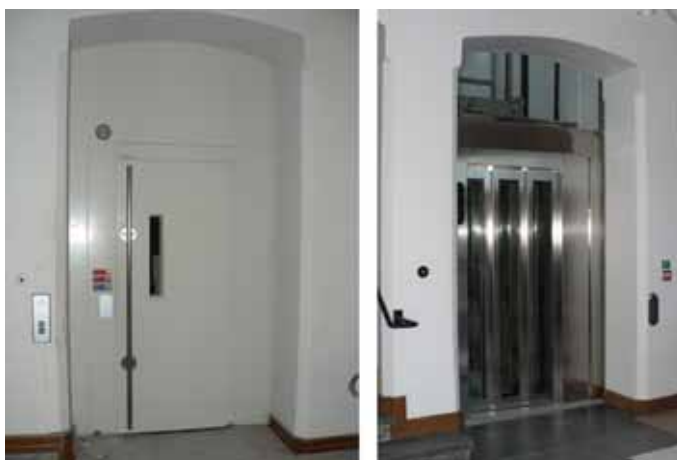
Hissen före och efter ombyggnaden (rum 114).

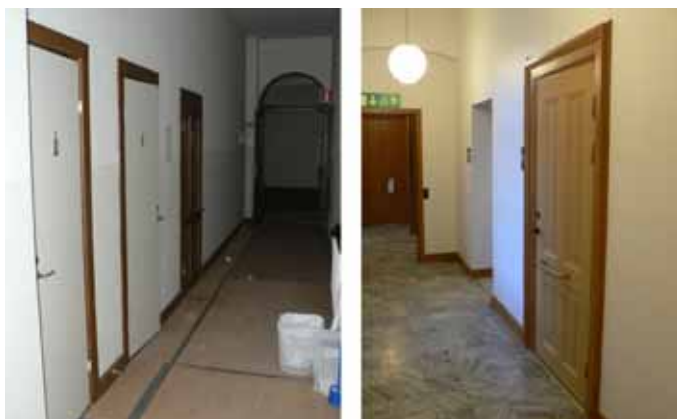
Rum 209 före och efter ombyggnad. Dörr till toalett (rum 210) breddad.

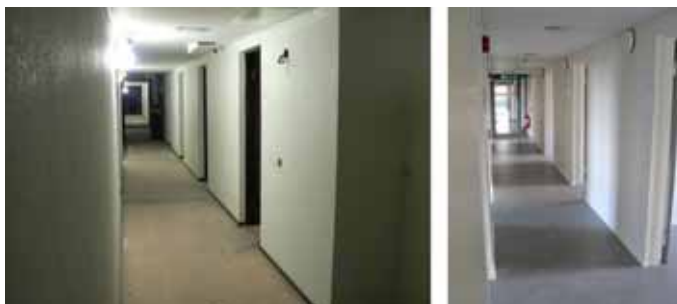
Korridor på tredje våningen före och efter ombyggnaden (rum 323).

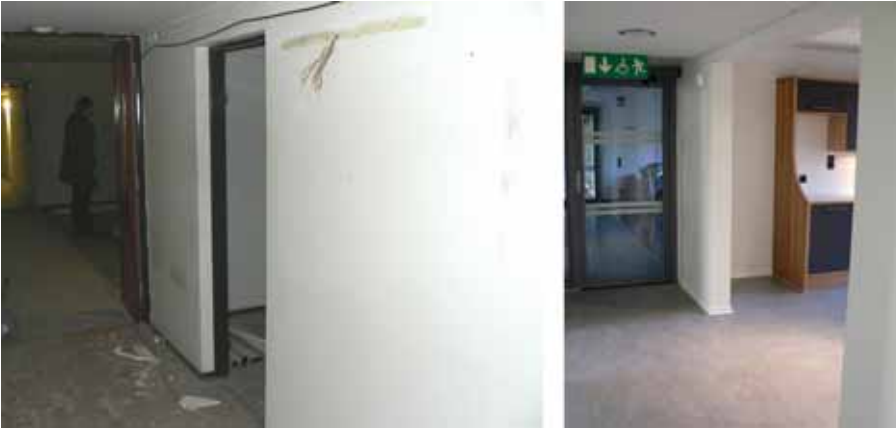
En större öppning har tagits upp i en reverterad trävägg till ett pausrum på tredje våningen (rum 353).

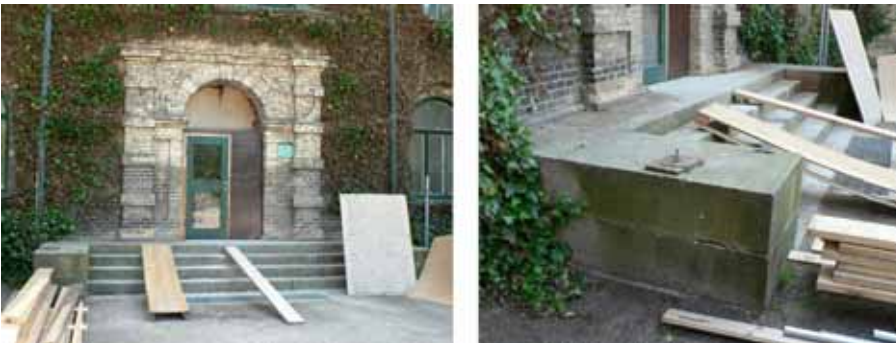
Entrén under ombyggnaden. Entrédörren är nedmonterad för att byggas om så att den uppfyller kraven på tillgänglighet.

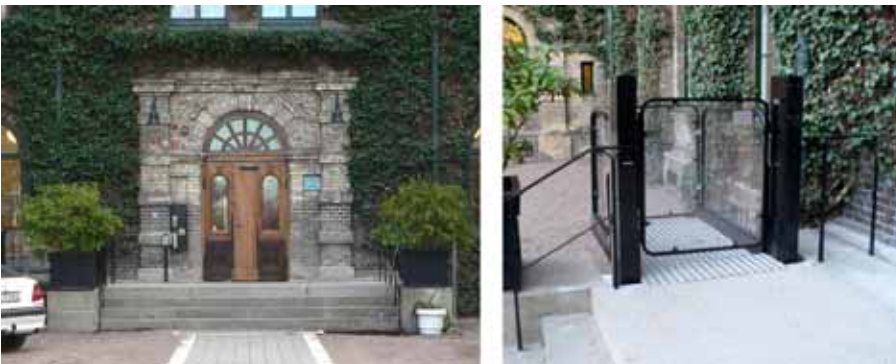
Entrén efter ombyggnaden. Trappan har byggts ut så att ett större vilplan bildats, och hiss har installerats. När bilden togs var den tillgänglighetsanpassade ytterdörren ännu inte helt färdig, då den ska förses med skyddsplåt i koppar på nedre delen.

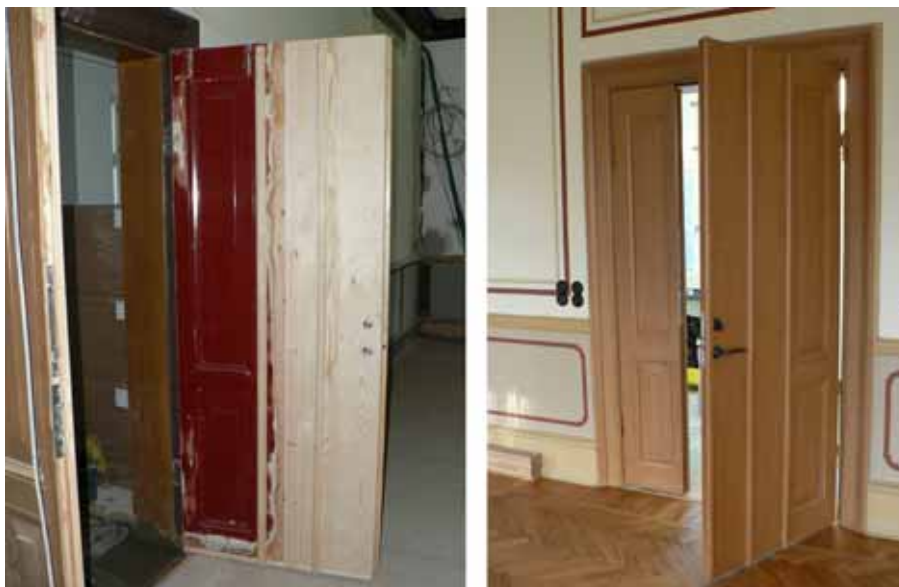
Till vissa utrymmen (rum 112, 212, 214, 217 och 216) i byggnaden finns dubbelbladiga spegeldörrar som är svåra att manövrera för rörelsehindrade. Här fanns ett behov av tillgänglighetsanpassning. Det kan antingen utföras genom att dörren ändras så att ena dörrbladet är bredare och ger en tillräckligt bred passage för en rullstol, eller genom dörrautomatik. Det senare alternativet var inte önskvärt ur ekonomisk synvinkel, då den enda estetiskt acceptabla varianten bedömdes vara dörrautomatik infälld i golvet, vilket är mycket kostsamt. Att bredda dörrbladet kan göras på olika sätt. Ett sätt är att bygga om befintliga dörrar, ett annat är att bygga helt nya dörrar med de gamla som förebild, och bevara originaldörrarna i byggnaden. Efter diskussioner mellan arkitekt, antikvarisk kontrollant och länsstyrelsen beslutades att man skulle göra enligt det sistnämnda alternativet, det vill säga bevara originaldörrarna och tillverka nya tillgänglighetsanpassade dörrar.

På grund av en miss i kommunikationen mellan arkitekt och entreprenör blev det dock inte utfört på detta sätt. Istället gjordes en ombyggnad av befintliga dörrar.

Pardörr till rum 216. Under ombyggnad samt efter färdigställandet.

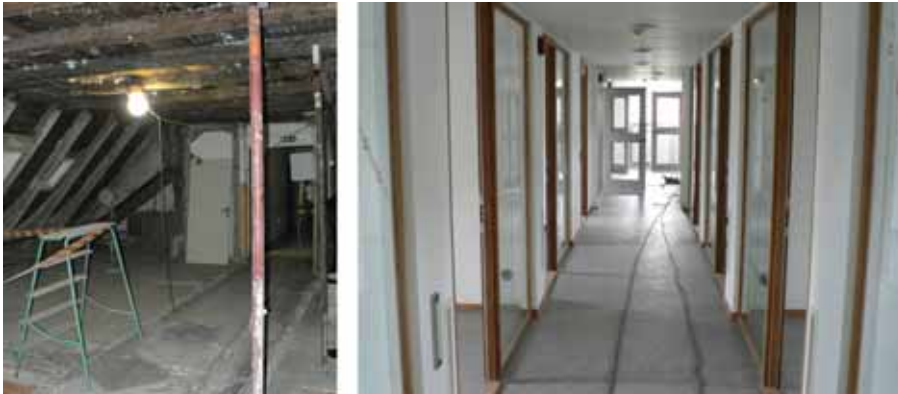
Golvet på fjärde våningen var ojämnt och enligt handlingarna skulle det riktas upp på traditionellt sätt. Det skulle byggas upp underifrån med brädor, och beläggas med nytt brädgolv. Eftersom våningsplanet skulle inredas med glasväggar ville man dock ha en mer stabil lösning. Arkitektens förslag var att lägga ut en väv över den

Fjärde våningen under rivningsarbetet samt i ombyggnadens slutskede (rum 410).

befintliga konstruktionen och flytspackla nytt golv ovanpå. Detta bedömdes vara antikvariskt acceptabelt, med tanke på den höga förändringsgrad som redan präglar byggnadens interiör.

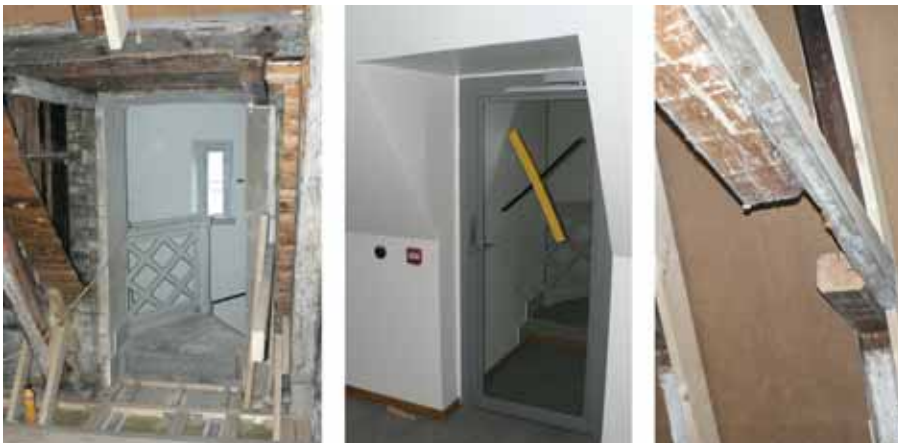
Vid dörrarna ut mot spiraltrapporna i rum 302 och 340 har en tvärgående bjälke mellan två taksparrar tagits bort för att uppnå en fri höjd av 192 cm. Bjälken, som satt på 180 cm höjd, togs bort och en avvaxling av konstruktionen utfördes. I rum 340 har också en av de frilagda takbjälkarna bytts ut. Den ursprungliga bjälken var kapad och den ersattes av en hel bjälke.

Rum 340. Dörr till spiraltrappa under samt efter ombyggnaden. Kapad takbjälke.

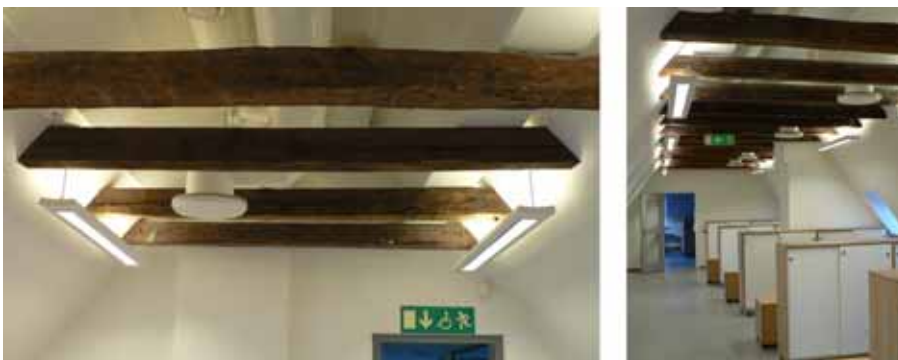
Rum 340. Den kapade takbjälken ersattes med en hel bjälke.

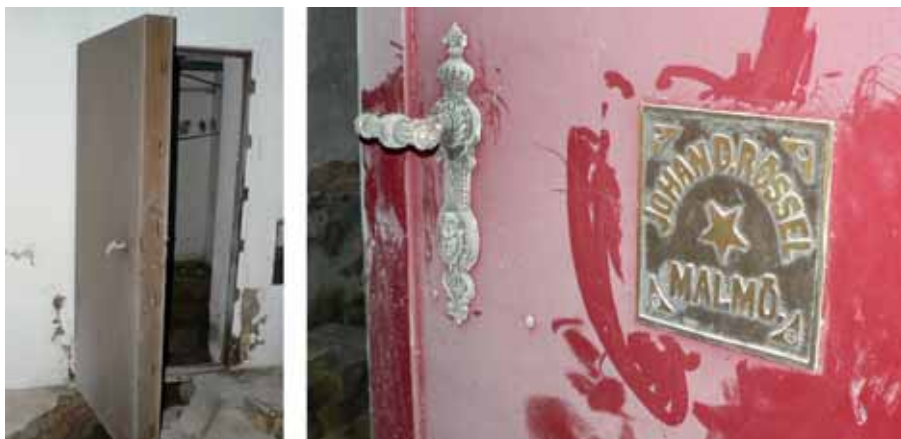
Rum 029 byggdes om till städtrum. Dörren till rummet var en gammal säkerhetsdörr med kraftiga dimensioner och en ålderdomlig och dekorativ utformning. Först efter projektering och efter att rördragningar utförts kom besked om krav på en breddad dörröppning av arbetsmiljöskäl. Städpersonalen behöver kunna komma in i rummet med en liten handtruck. Om detta hade varit känt i ett tidigare skede hade städrummet kunnat få en annan placering, med hänsyn till den speciella dörren. Möjligheterna att ge dörren en ny placering så att den fortfarande skulle finnas synlig i byggnaden undersöktes, dock utan framgång. Till slut bestämdes att dörren hängs av och bevaras i byggnaden. Idag finns dörren i källarutrymme 015, dock berövad skylt och dörrtryck.

Säkerhetsdörren till rum 029 innan nedmontering.

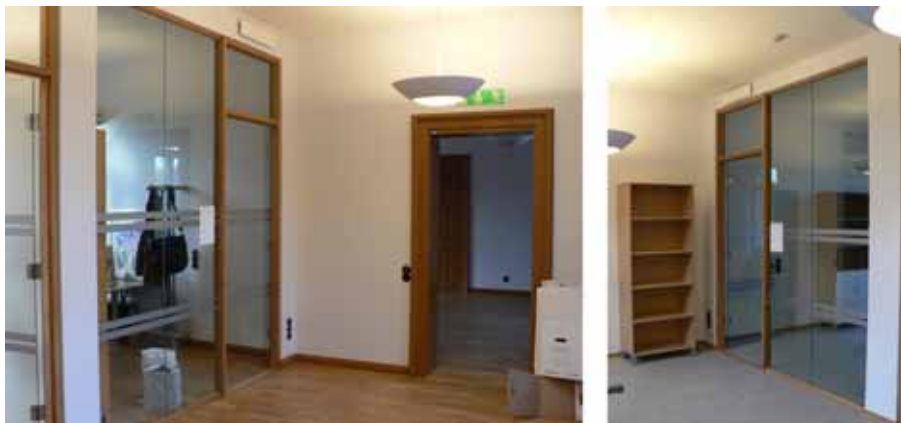
På första våningen var det från början tänkt att rummen näst längst norrut i flyglarna (rum 102B och 138 A) skulle öppnas upp genom att sentida mellanväggar togs bort. Detta skulle resultera i en planlösningen överensstämmande med ursprunget. Efter önskemålen om fler och mindre rum valde man dock att dela av dessa utrymmen med lätta gips- och glasväggar. Det innebär att man ändå en känsla av den ursprungliga rumsindelningen.

Rum 102B och 138A efter ombyggnaden.

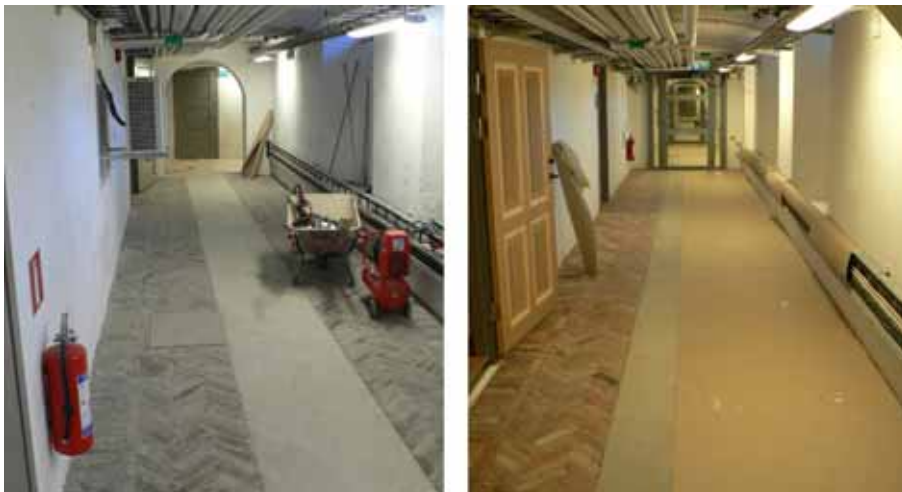
Källargångarna är belagda med tegel i fiskbensmönster. Vid ombyggnaden lades golvet om, på grund av rördragningar. Befintligt tegel kompletterades med begagnat tegel, som lades koncentrerat i korridorerna öster om trapphallen (025 och 032).

Tegelgolvet i källaren efter ombyggnaden. Till vänster det ursprungliga teglet i rum 023. Till höger det nya, rödare teglet i rum 025.

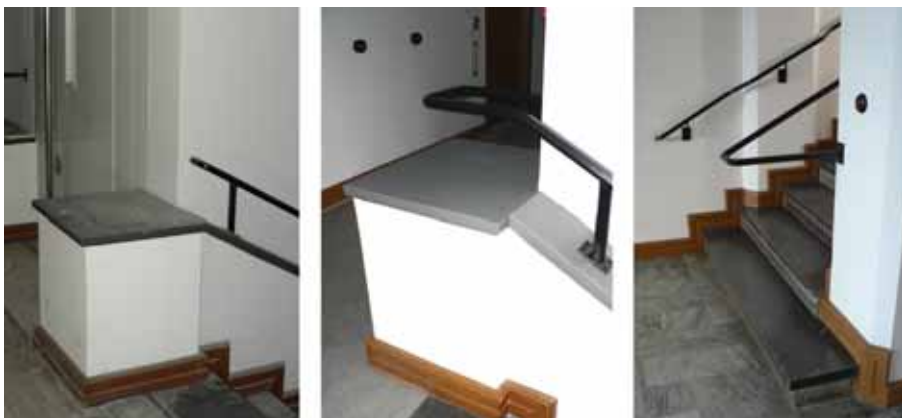
Som ett led i handikappanpassningen av byggnaden tillkom krav på ändring av ledstängerna vid huvudtrappan. För att underlätta för funktionshindrade ska ledstänger löpa oavbrutet utmed trappan och sticka ut en bit på vilplanen. I huvudtrappan förlängdes de gamla smidesledstängerna. Komplettering gjordes även med nya ledstänger i trapplopp där det tidigare enbart fanns stänger på ena sidan.

Till vänster och i mitten: Ledstänger på fjärde våningen (417), före och efter ombyggnaden. Till höger ledstänger på andra våningen (218) efter ombyggnaden.

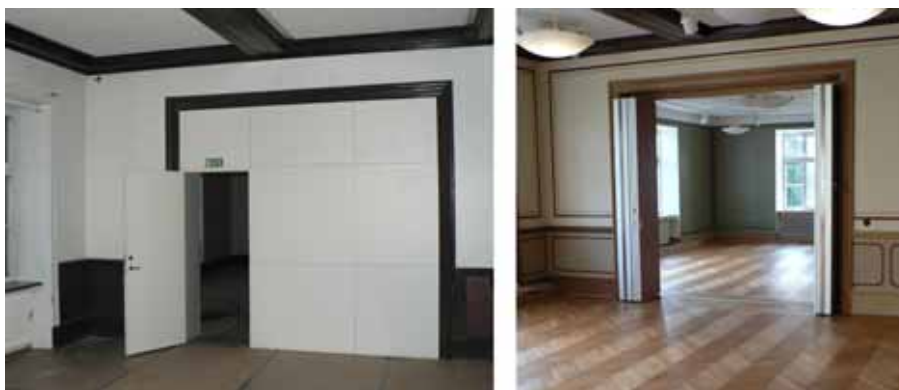
Öppningen mellan rum 216 och 214 före och efter ombyggnaden.

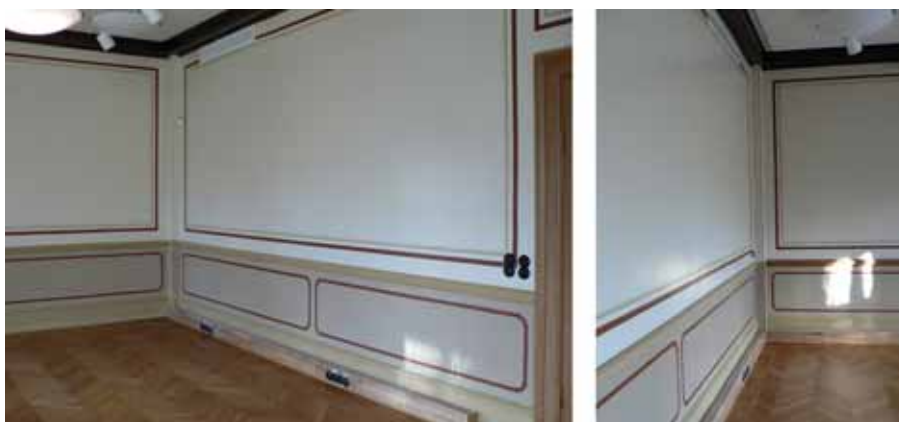
Rum 216 efter ombyggnad. Vid fototillfället var målning av snickerier inte färdig.

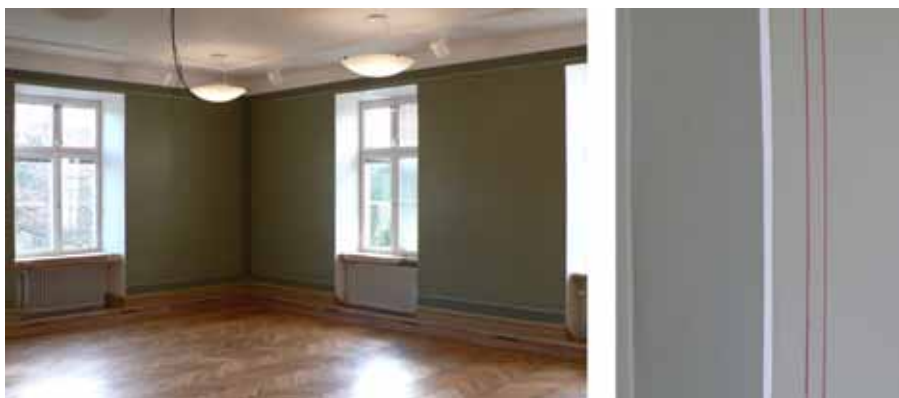
Rum 214 efter ombyggnad. Till höger detalj av dekormålning.

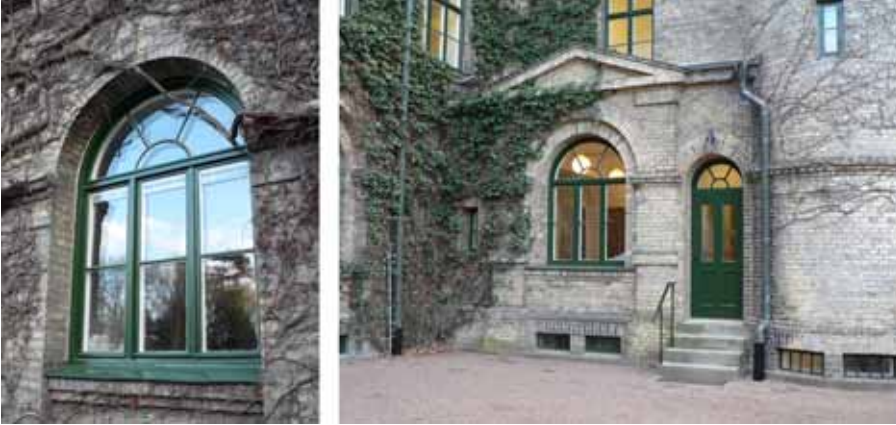
Fönster och täckmålade dörrar har målats utvändigt med alkydfärg i en kulör som motsvarar NCS S 7020-G30Y, så kallad Köpenhamnsgrön. Denna kulör som tagits fram av Erik Wikerstål med utgångspunkt i att den ursprungliga fönsterfärgen bör ha varit pigmenterad med kromoxidgrönt.

Fönster efter ombyggnaden.

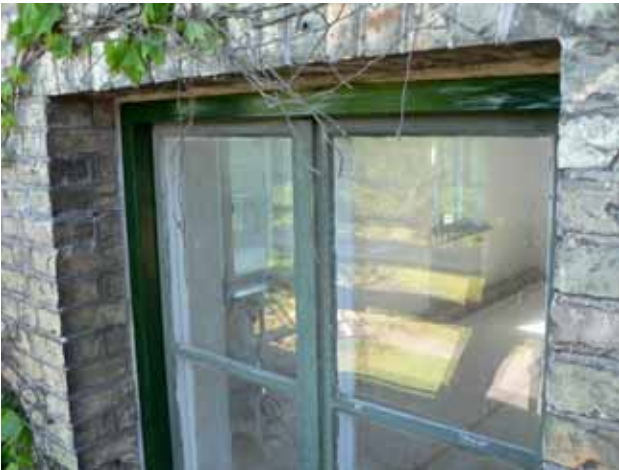
Fönster med karmarna i den nya gröna kulören, medan bågarna ännu inte är ommålade.

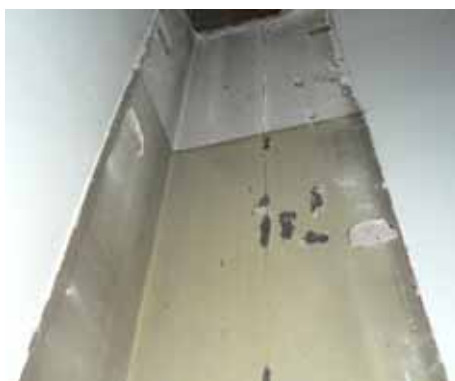
### Rum 102 – Övre laboratoriet

Väggyta i senapsgul kulör (NCS S 2520-Y) med ljusbrun bård på cirka 2 meters höjd. Under det gula färgskikten finns ett mörkt grönt lager. Eventuellt är det en grundfärg.

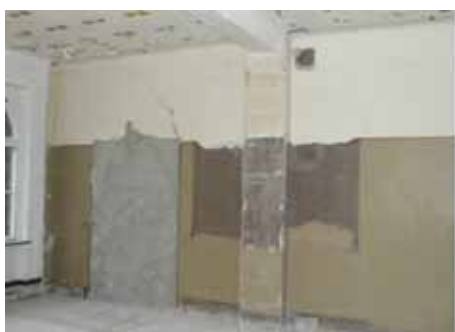
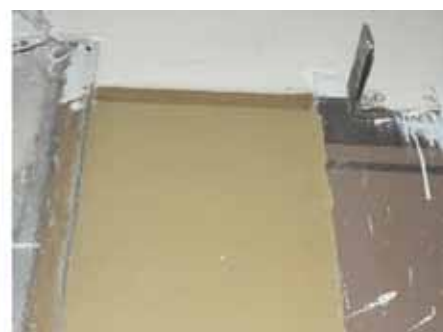
### Rum 113 – Föreläsningssal

Mörkbrun väggfärg (NCS S 4020-Y40R), troligen ursprunglig, med bård bestående av dubbla linjer i mörkare brunt. Senare övermålat med en senapsgul färg med ljus brun bård.

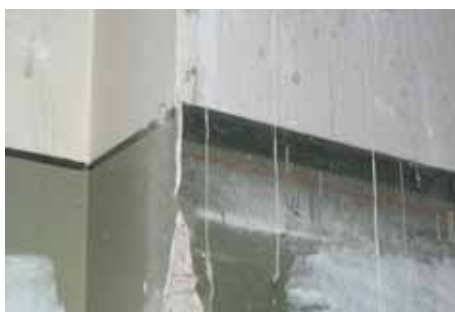
### Rum 126 – Elevernas matsal

Grön väggfärg (NCS S 4020-G70Y), troligen ursprunglig, med bård bestående av dubbla linjer, en bred mörkgrön och en tunn röd. Senare övermålat med en ljusare grön färg (NCS S 3015-G70Y) med grön bård (NCS S 7020-G50Y).

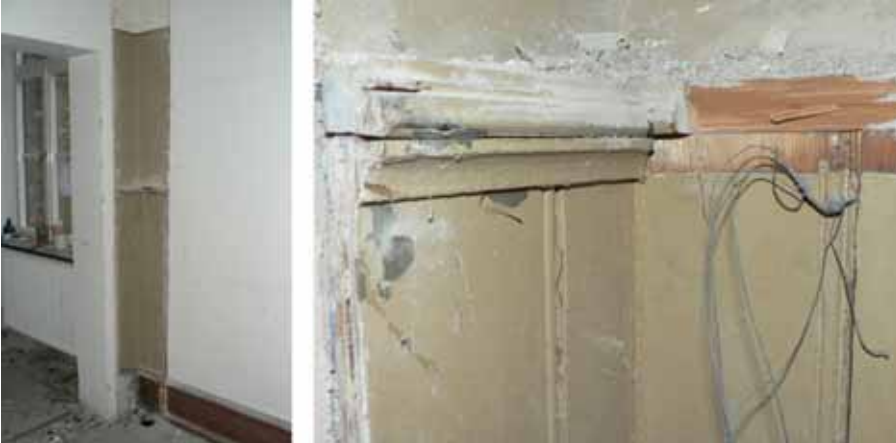
### Rum 127 – Ritsal

Bröstpanel i pärlspont, målad i senapsgult. Vägg ovan panel målad i samma kulör med tunn brun bård. Undre färgskikt på panelen i mörkt grönt. Undre färgskikt på väggen mörkt grönt eller brunt.

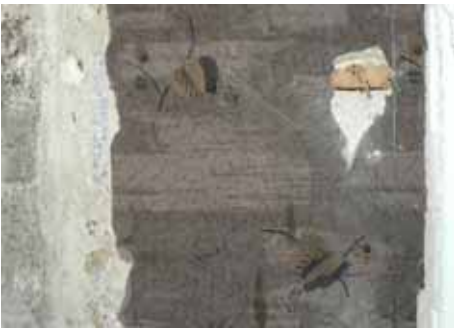
### Rum 201 – Kemistens bostad

Tapet med brun botten och mönster i form av blad i svart och guld. Samma tapet återfanns i rum 301, kemistens bostad.

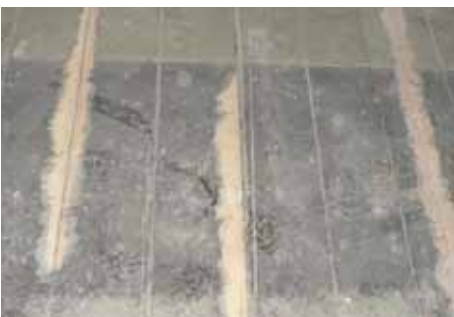
### Rum 210 – Kemistens bostad

Brunmålat plankgolv.

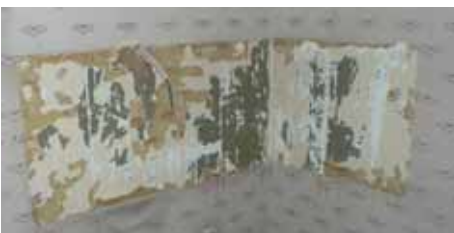
### Rum 213 – Direktionsrum

Väggar målade i grön färg.

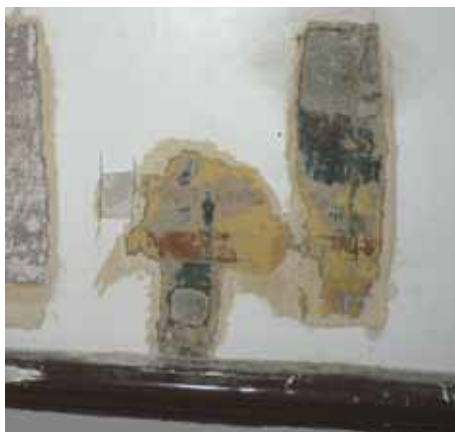
## Rum 216 – Elevernas klubbsal

Väggfält ovanför bröstningslisten. Det understa lagret är en mörkt brun färg, och ovanpå den en mörkt blågrön färg. Sannolikt är det bruna en grundfärg som strukits på för att mätta väggarna, och eventuellt även den blågröna.

Ett beigeaktigt färglager med röd linje syns också. Det är den färgsättningen som finns på fotografiet från sekelskiftet 1900, och som varit förebild för rummets nya färgsättning. Ovanpå detta skikt finns flera lager i olika gula och beige kulörer.

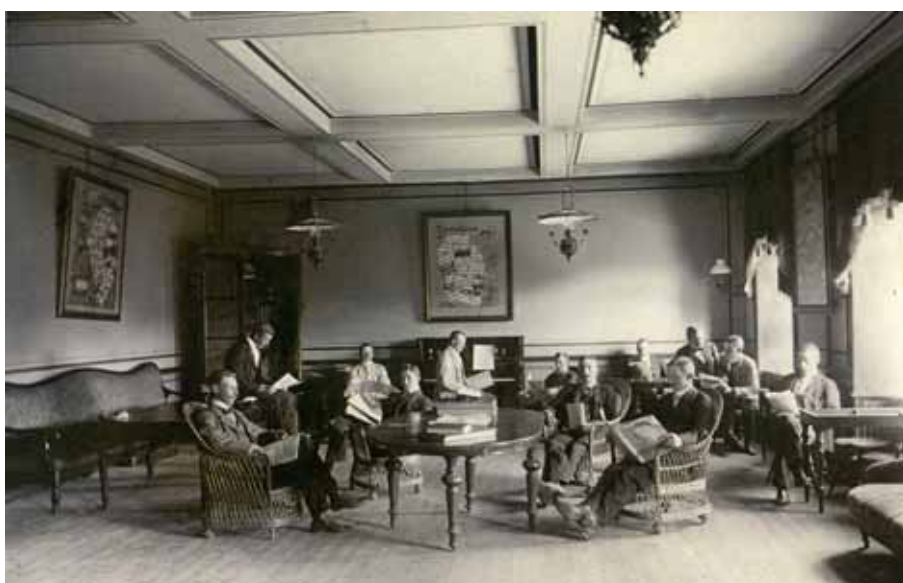
Rum 216, elevernas klubbsal, kring sekelskiftet 1900. På väggarna ser man fältindelning såväl över som under bröstningslisten. Taket med kassetindelningen är har förändrats sedan fotot togs, liksom golvet som idag är belagt med parkett.

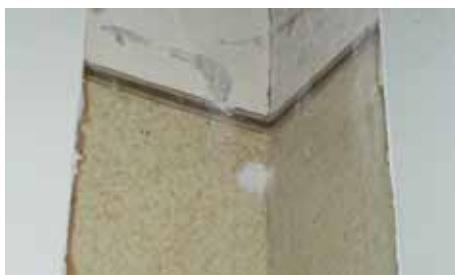
## Rum 234 – Föreståndarens bostad

Tapet i ljusgula toner, med brun bård.

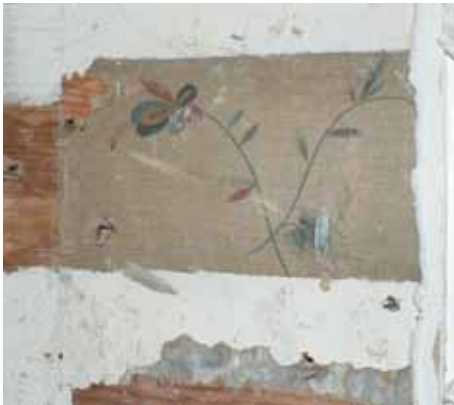
### Rum 400 – Elevrum

Tapet med blommönster på brun botten.

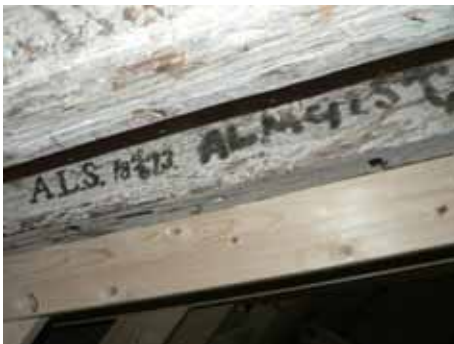
### Rum 403 – Elevrum

Inskrift på bjälke: "A.L.S. 1873" och Almqvist"
