Antikvarisk kontroll

Grevie kyrka

FASADARBETEN

Förlöv-Grevie församling, Grevie socken i Båstads kommun
Skåne län

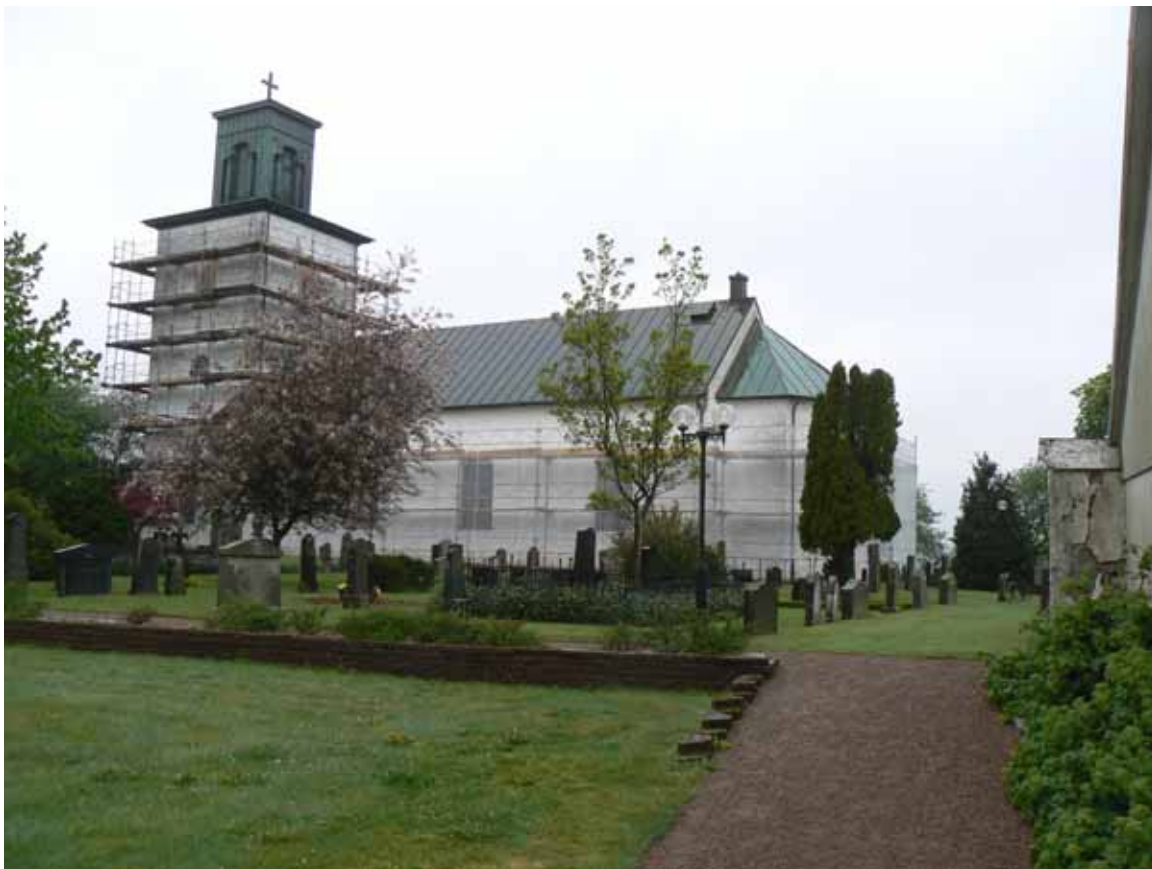
Påbörjad rengöring av fasaderna i maj 2009

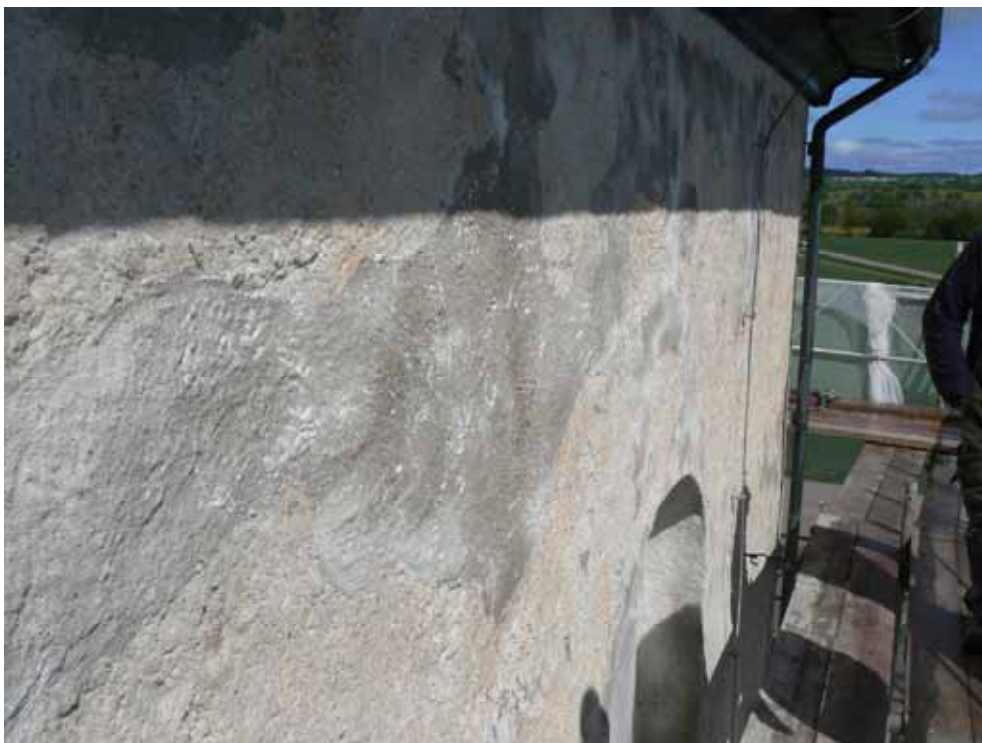
Efter rengöring framkom olika brukssammansättningar i tidigare lagningar

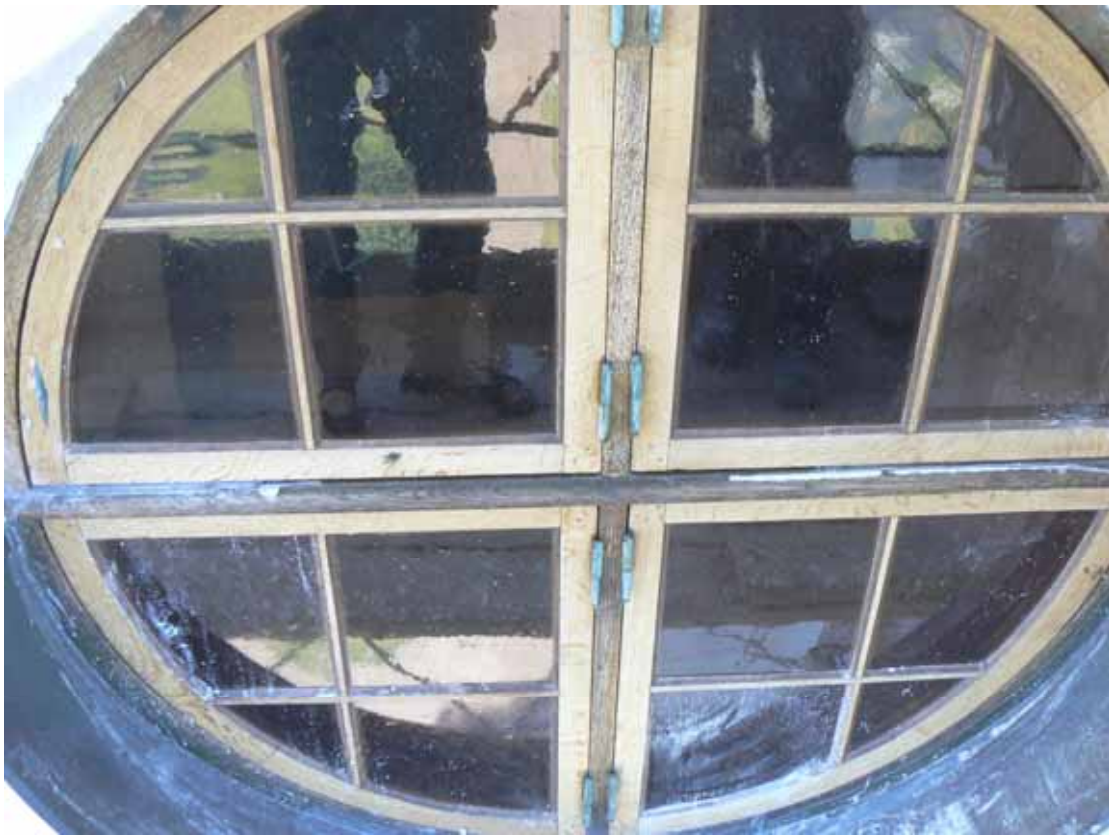
Övre tornfönster efter rengöring

Ett frostsprängt stuprör på tornets norra sida byttes ut. Spruckna glas i tornet övre fönster ersattes. Åskledaren kontrollerades avseende kvalitet och funktion.

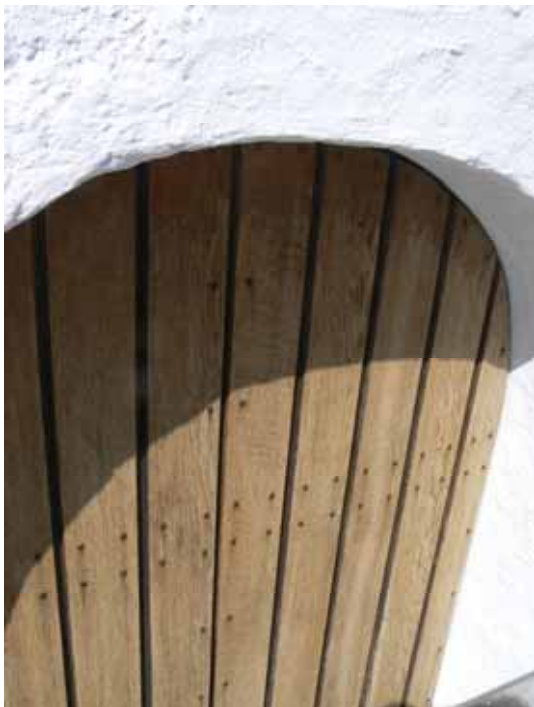
Tornlucka före behandling med träolja

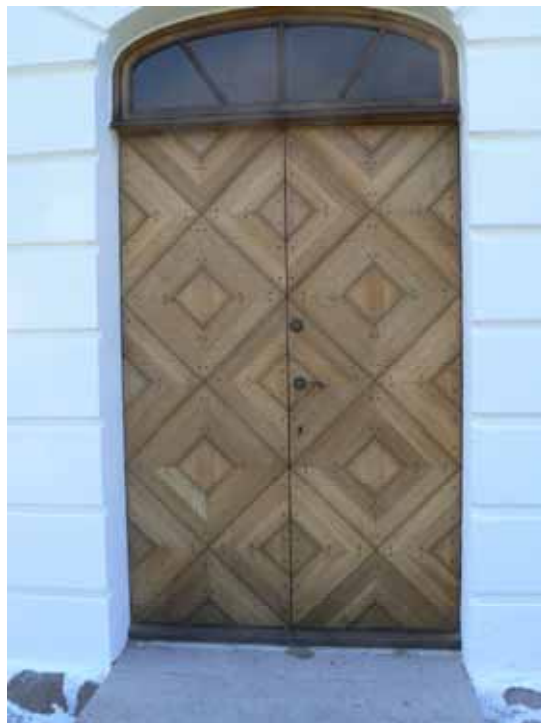
Västporten efter träolja-behandling

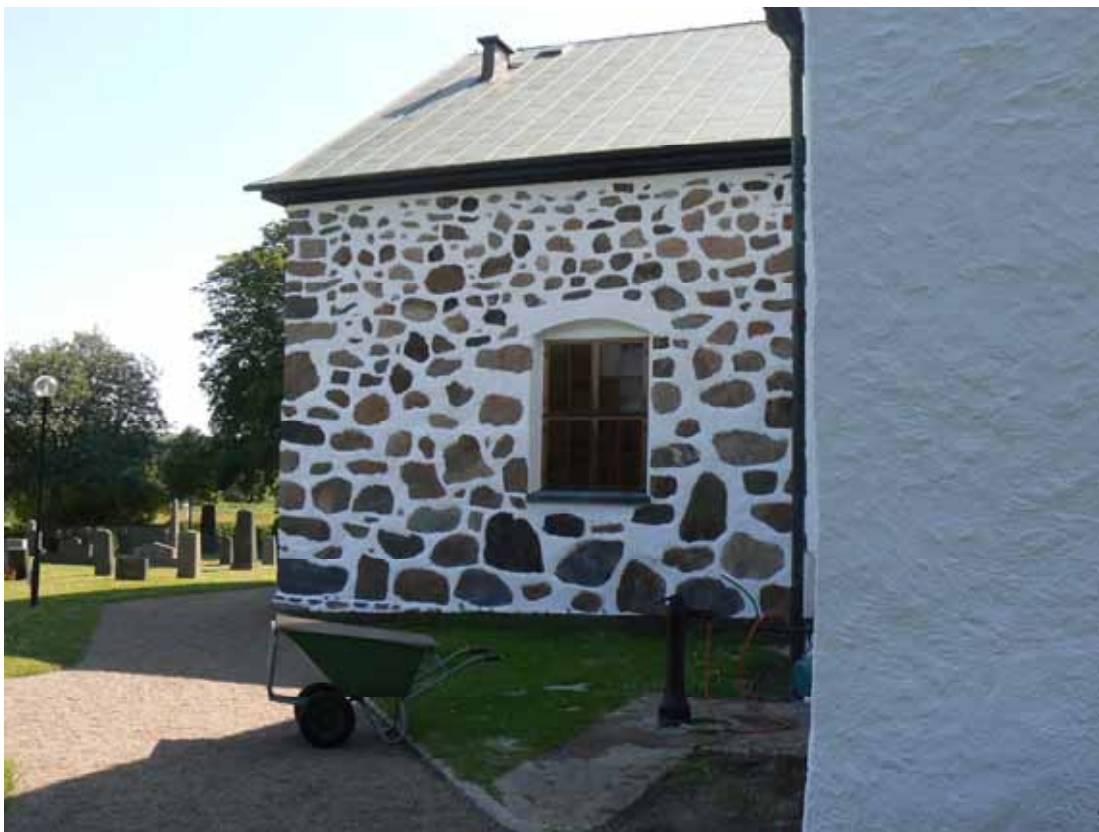
Nyfogad och avfärgad

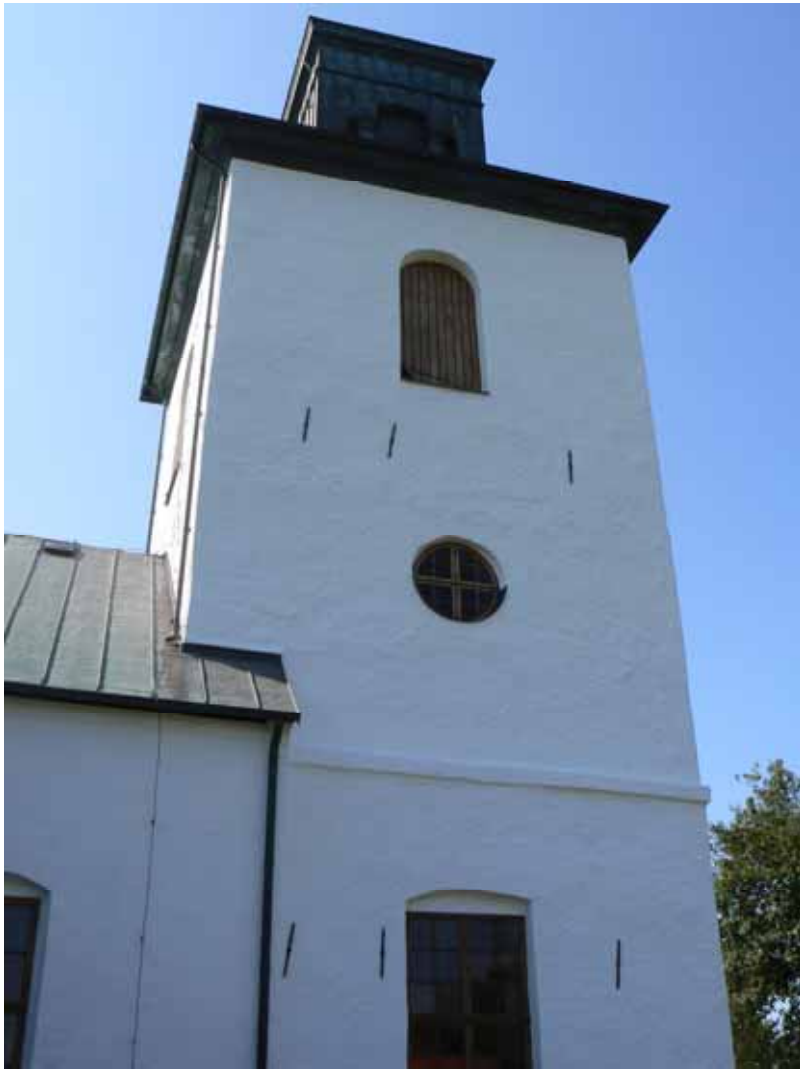
Tornets norra fasad avfärgad och med nytt stuprör på tornets övre del
