Antikvarisk rapport

Sjörups gamla kyrka

REPARATION AV KYRKPORT MM

Ljunits församling, Sjörups socken i Ystad kommun
Skåne län

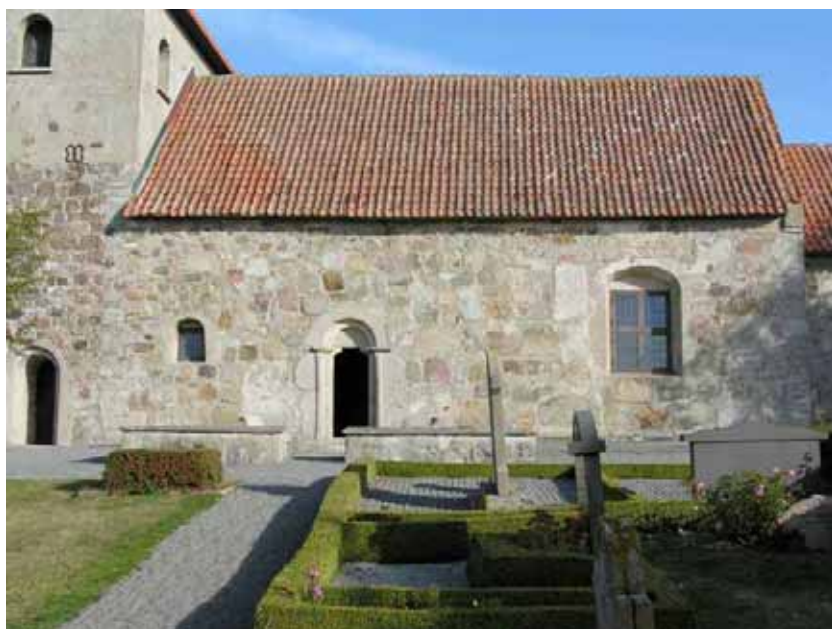
Befintligt dörrblad är tillverkat av stående, handhyvlade 1” brädor, förmodligen av furu, som förstärkt med horisontella narar. Dörrbladet är utvändigt panelbeklätt med profilhyvlad ekpanel lagd i rombiskt mönster. Ekpanelens nedre del är som ovan nämnt utbytt och troligtvis ersatt av furupanel. Rötskadorna på porten var före renoveringen begränsade till utsidans nedre, mittersta del.

Reparationen av sydportalens dörrblad anses inte påverka dörrens eller kyrkobyggnadens samlade kulturhistoriska värde negativt. Arbetet är utfört på ett diskret och hantverksmässigt skickligt sätt, dock utan att antikvarisk kontrollant kontaktats före eller under arbetets gång.

Kyrkans huvudentré på långhusets södra sida omges av en dekorativ stenportal.

Snickeriarbetena omfattade utbyte av portens nedre, mittersta brädor till lika befintliga, fastsättning av befintlig panel, förstärkning av portens dropplist, justering av dörrbladet och förstärkningsarbeten vid lås och infästning av dörrstängare. Dörrens äldre smideslås är bevarat intakt.
