# Sörby kyrka

Invändig restaurering

Enheten för Kulturmiljövård  
Rapport 2006:029

**Antikvarisk rapport****Sörby kyrka – invändig restaurering**

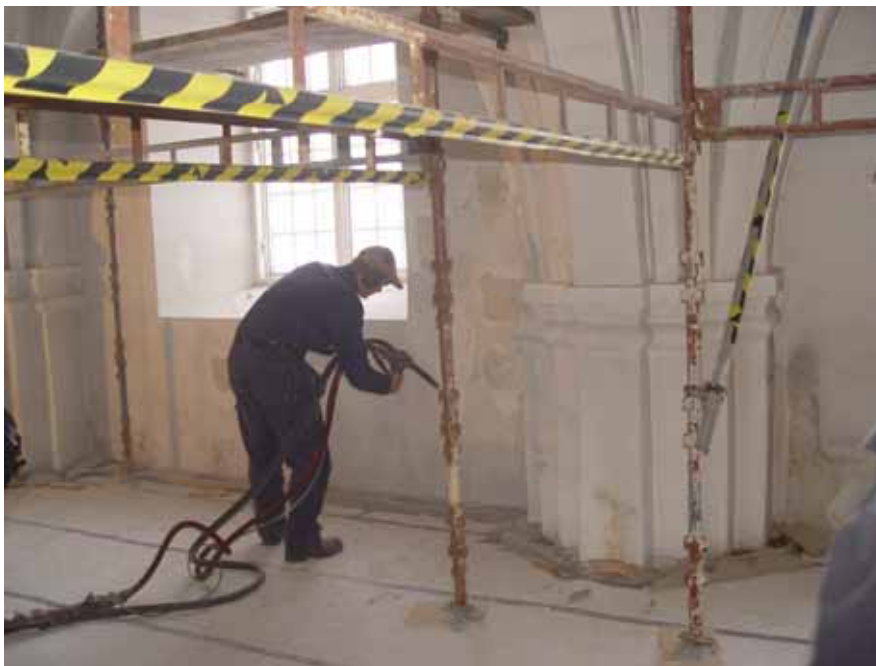
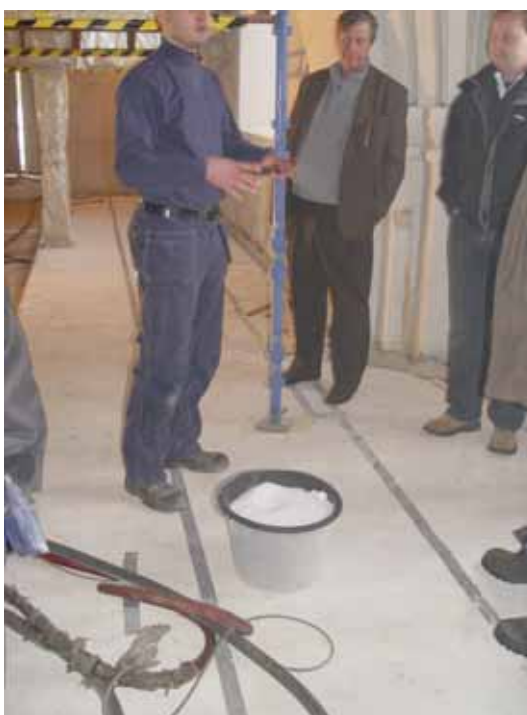
Kyrkans avfärgade putsade vägg-, valv och takytor rengjordes från vittrad, sprucken eller på annat sätt skadad puts och färg samt från smuts med en tidigare ej i kyrkor använd blåstringsteknik. På förslag av huvudentreprenören testades den så kallade torr-is-metoden. En demonstration utfördes av firma 3-BE AB, Osby på en begränsad provyta under överseende av berörda parter. Ett enigt beslut att pröva metoden togs efter demonstrationen. Metoden innebär att små ispellets av kolsyreis blåstras på väggytan och avlägsnar smuts och skadad puts. Iskristallerna övergår från fast form till gasform, och det skadade/smutsiga putsskiktet lossnar. Utvärdering av metoden i Sörby kyrka är följande: Blåstringstekniken medför att stora mängder fint stoft sprider sig i kyrkorummet. Det är därför av största vikt att alla inventarier är väl skyddade eller att lösa inventarier är borttagna när arbetet börjar. Möjligheten att ställa in munstycket gör att skikt för skikt kan plockas fram. Det är därför

viktigt att den person som utför arbetet utnyttjar denna möjlighet och inte frestas att öka trycket för att påskynda arbetet. En fördel är att inga vätskor förekommer. Sammanfattningsvis kan sägas att metoden bör testas fler gånger men med tanke på medförande stofnedsmutsning kanske torr-isblästring lämpar sig bättre för puts/färgborttagning på exteriöra ytor än i känsliga interiöra miljöer.

Torr-isdemonstration.

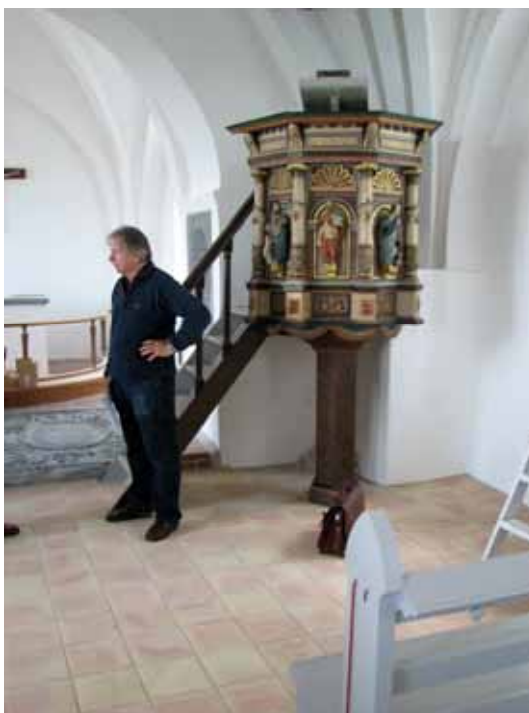
Konservator Herman Andersson.

Konserveringsarbeten utfördes på krucifix samt predikstol med baldakin enligt konserveringsprogram daterad 2005-10-26 och upprättat av konservator Herman Andersson AB. Inga avvikelser gjordes från upprättat konserveringsprogram.

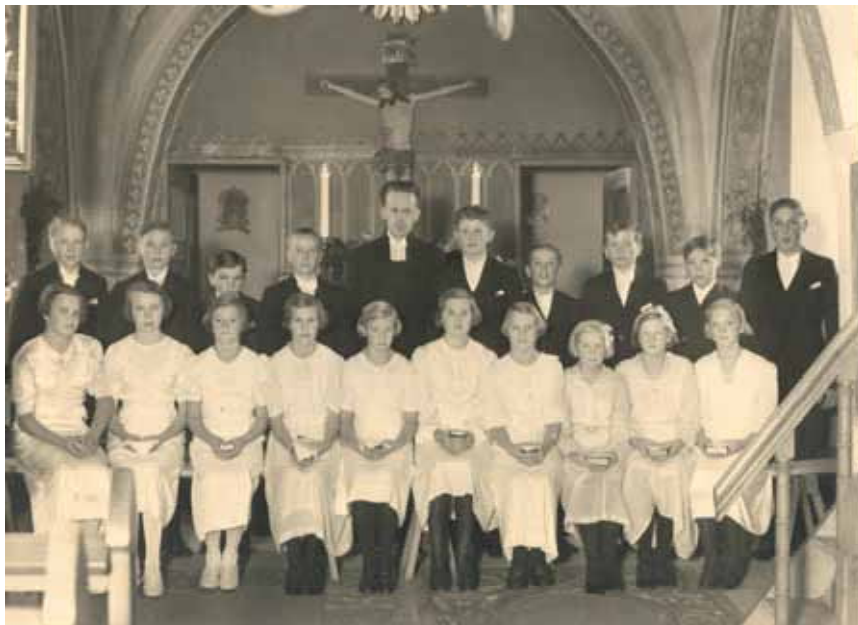
Det bör även nämnas att det framkom rester av en schablonbård, troligen sent 1800-tal eller tidigt 1900-tal. När dessa målningar blev helt överkalkade är oklart. Konfirmationsfotot från 1938/1939 visar att dekorationsmålningarna fortfarande var synliga fram till dess, och kanske försvann först i samband med restaureringen 1956-58.

Konfirmationsfoto 1938-39.
