# Skabersjöskolan

Restaurering av staket

*Fastigheten Skabersjö 25:2 i Svedala kommun  
Skåne län*

Malmö Kulturmiljö  
Enheten för Kulturmiljövård  
Rapport 2007:006

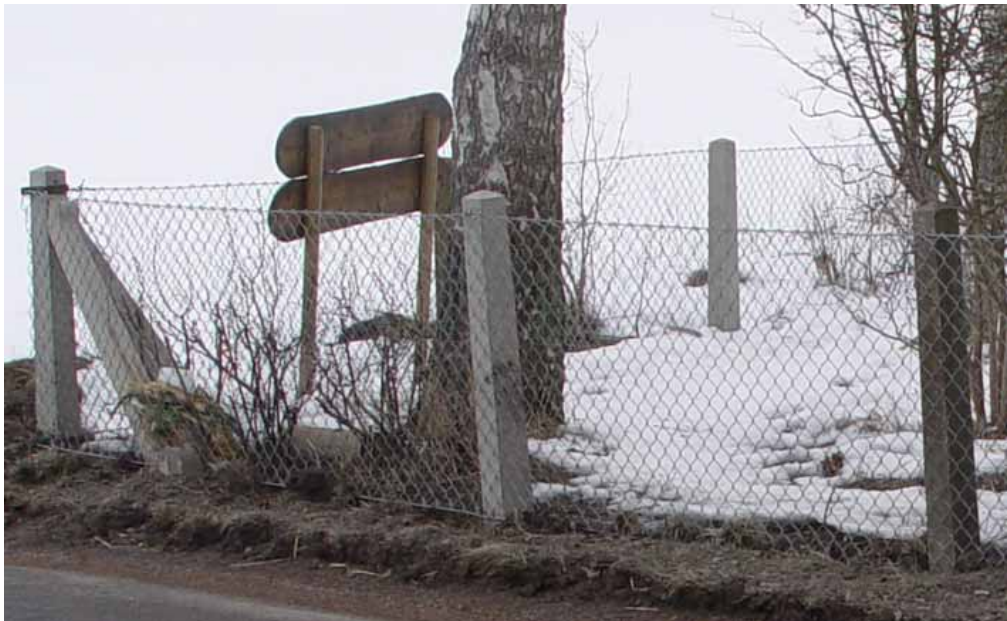
Omslagsbild: Restaurerat staket med gamla och nya stolpar

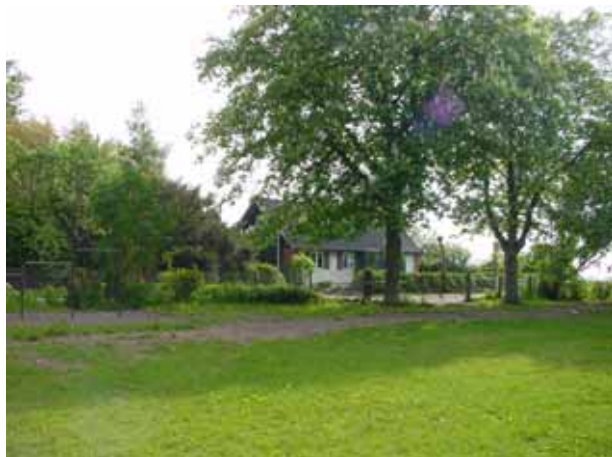
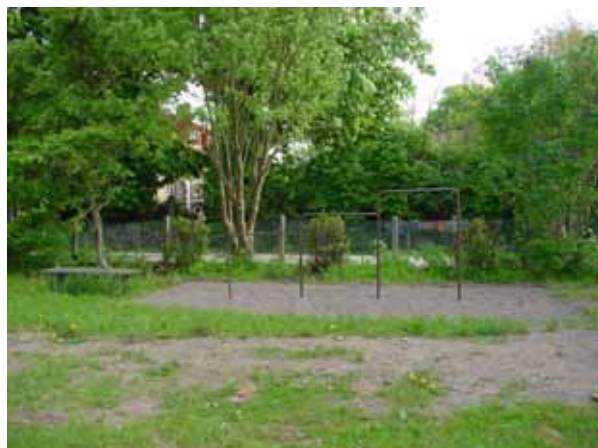
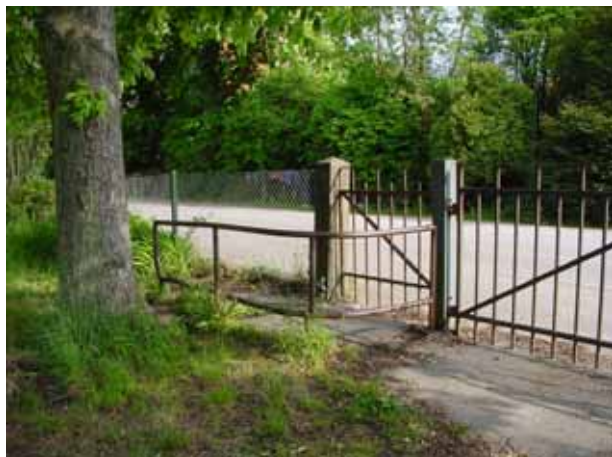
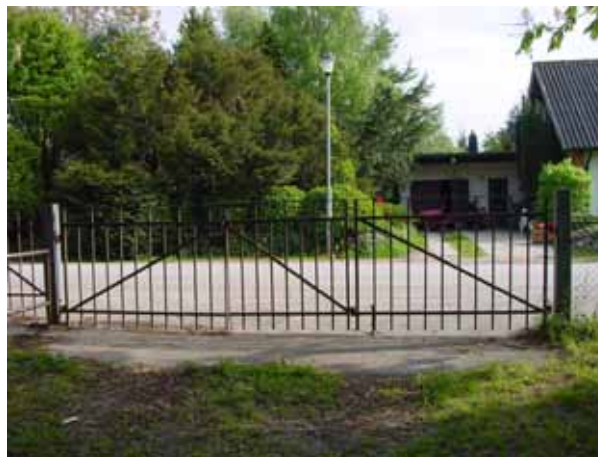
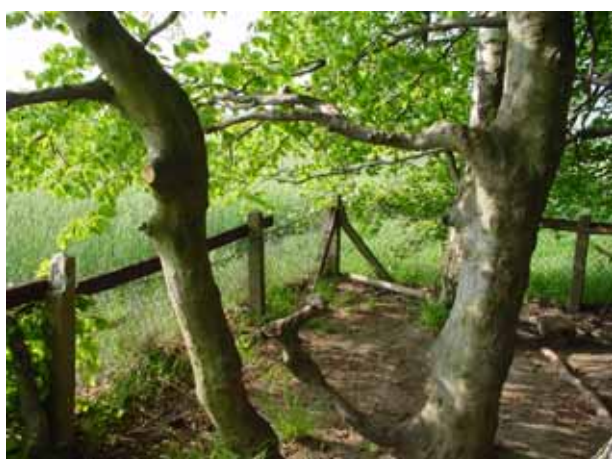
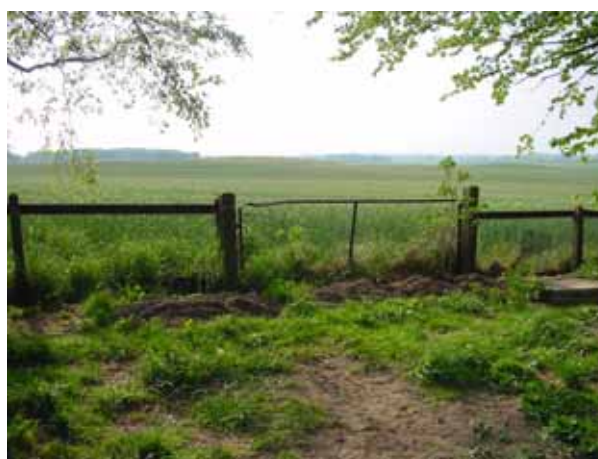
Fotografierna tagna före restaureringen.

Stängslet runt fastigheten, som består av ståltrådsnät upphängt på betongstolpar, var i dåligt skick och många av stolparna var skadade. Ståltrådsnätet var lappat med

nya delar och kompletterat med träplankor fästa upptill på betongstolparna. Grindarna vid huvudentrén var rostiga.

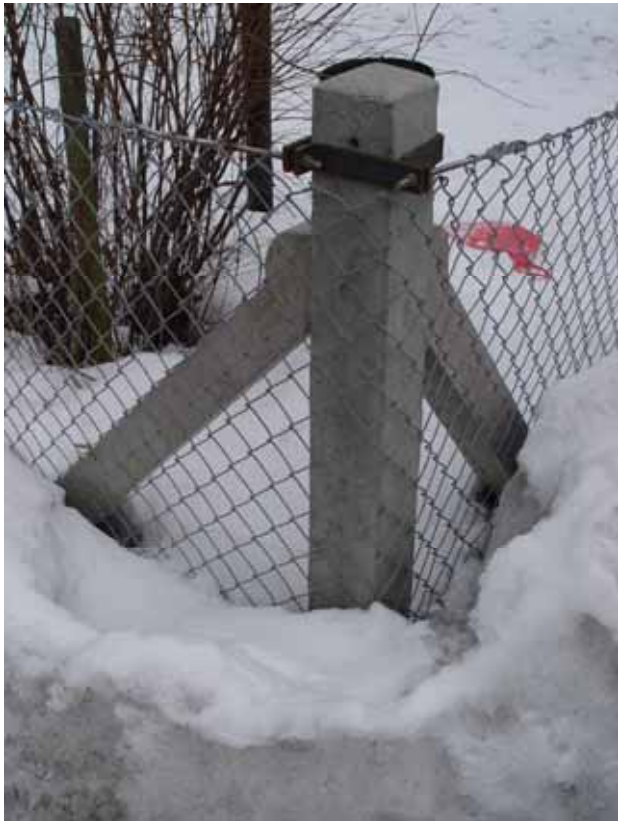
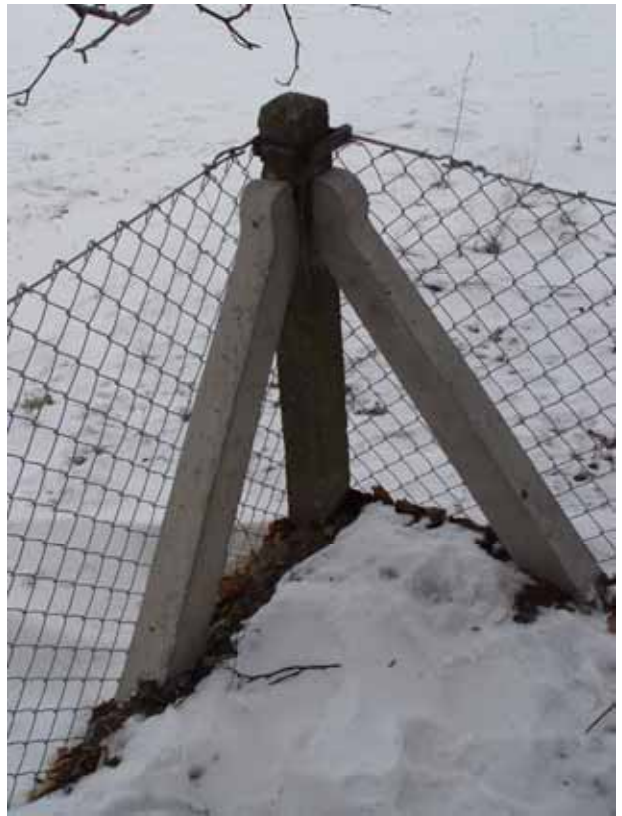
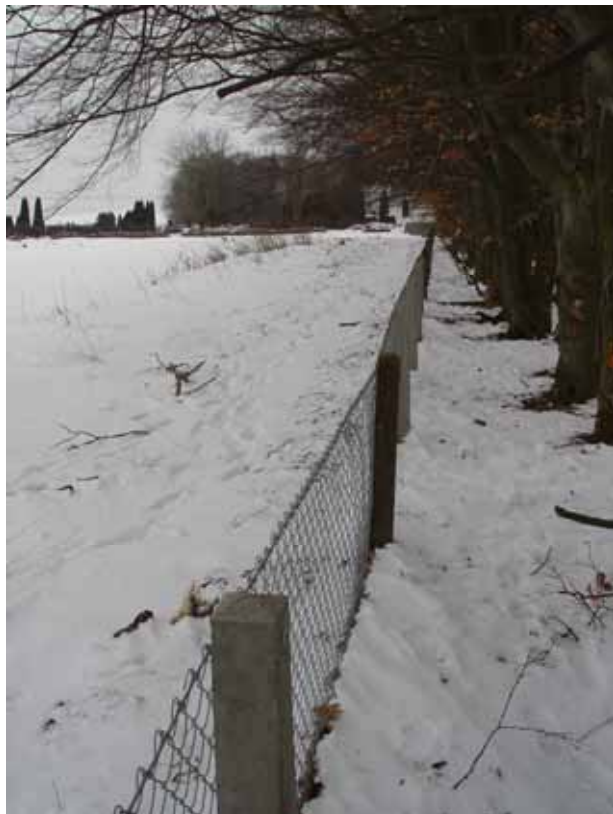
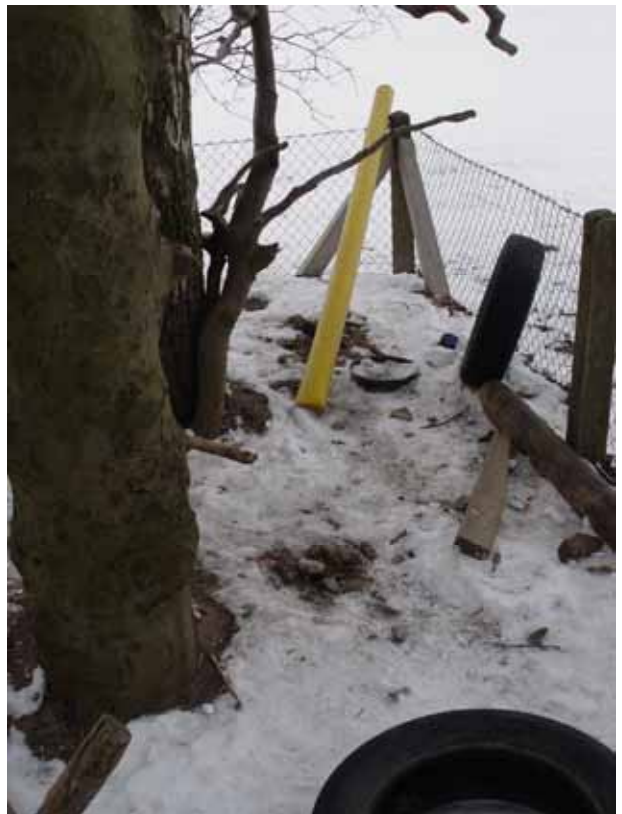
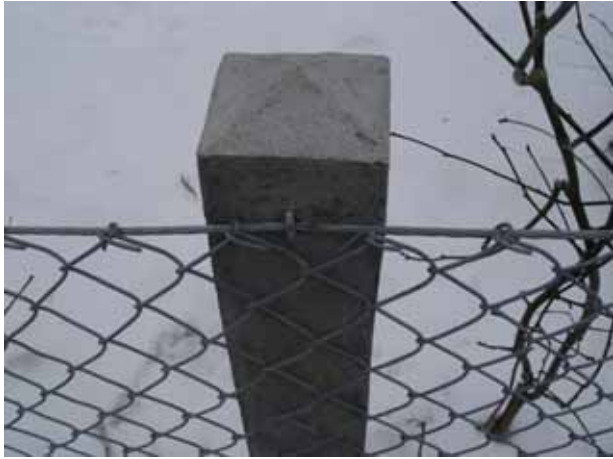
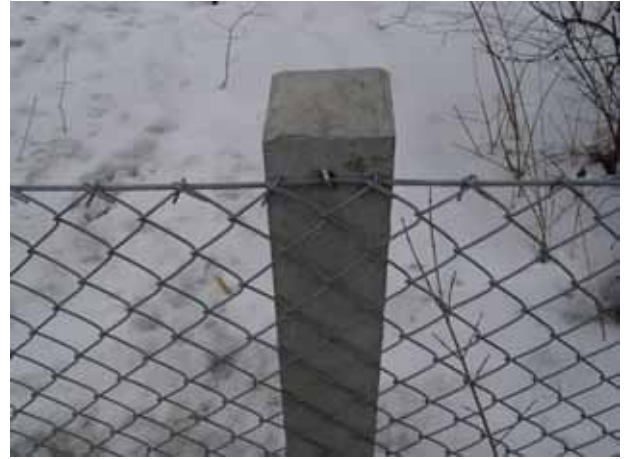
Fotografierna tagna 2005-09-30, 2006-03-15 och 2007-02-13, efter restaureringen.

Stängslet av stålträdsnät byttes ut i sin helhet. Skadade cementstolpar byttes ut (51 nya cementstolpar samt 8 nya strävare/stag till hörnstolparna tillverkades). Nya grindar efter äldre förebild sattes upp mot parkeringen i öster. En ny enkel grind sattes upp i norr och i öster. Grindarna målades svarta.
